Réparation du nez de vilebrequin sur Mazda MX5 1989-1991.

Cette opération, souvent appelée *Loctite Fix*, consiste en un classique changement de distribution, avec pompe à eau et joints SPI au passage, mais en réparant la rainure de clavette du nez du vilebrequin à l'aide d'un composite Loctite (660 *Quick Metal*) et en remontant uniquement des pièces neuves (clavette + poulie crantée + vis).

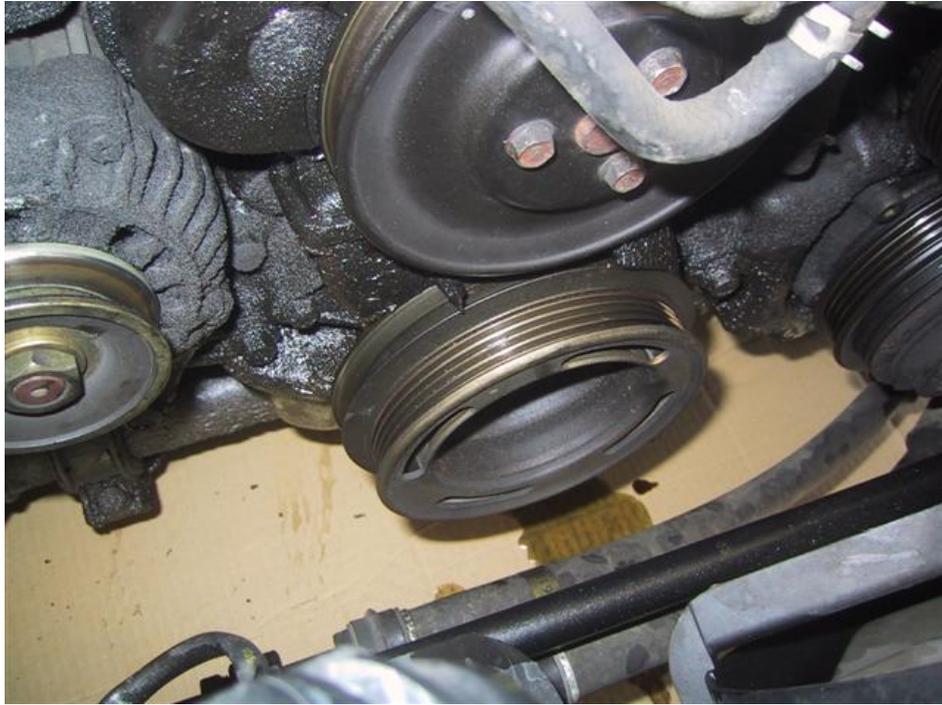
On constate au passage que le moteur est maculé d'huile. Gros plan sur la poulie de vilebrequin qui nous préoccupe. Première constatation alarmante : on peut la bouger à la main malgré la tension de la courroie de distribution ! Dans le même plan, le jeu angulaire est d'environ 30°. Le fait que l'ensemble ait tenu jusqu'ici relève du miracle.

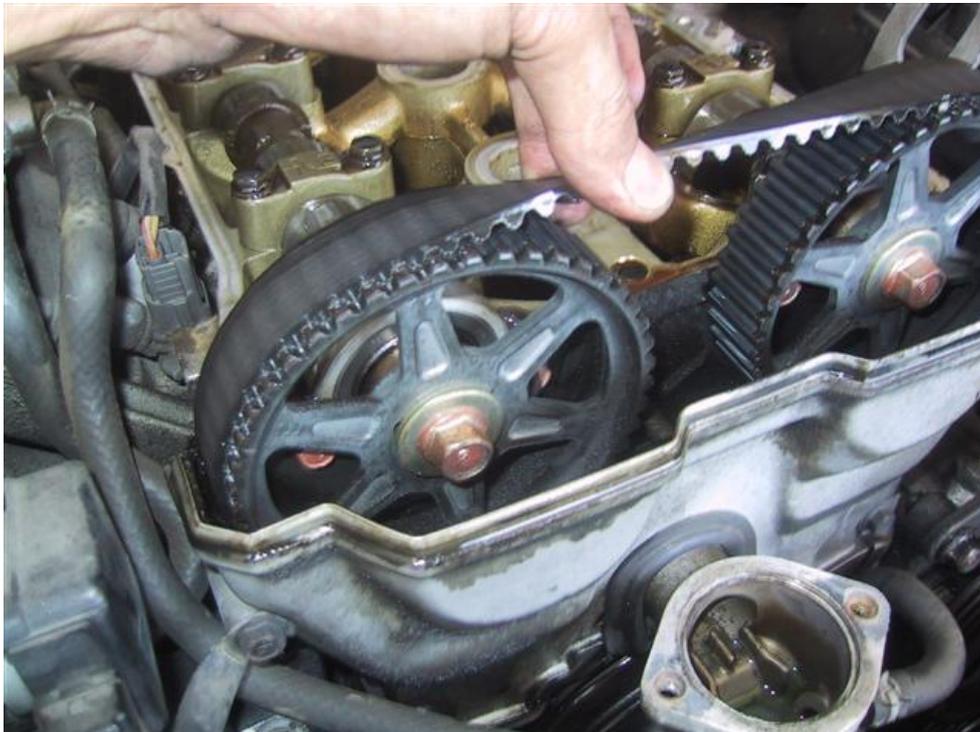
Et sur la courroie pas assez tendue !

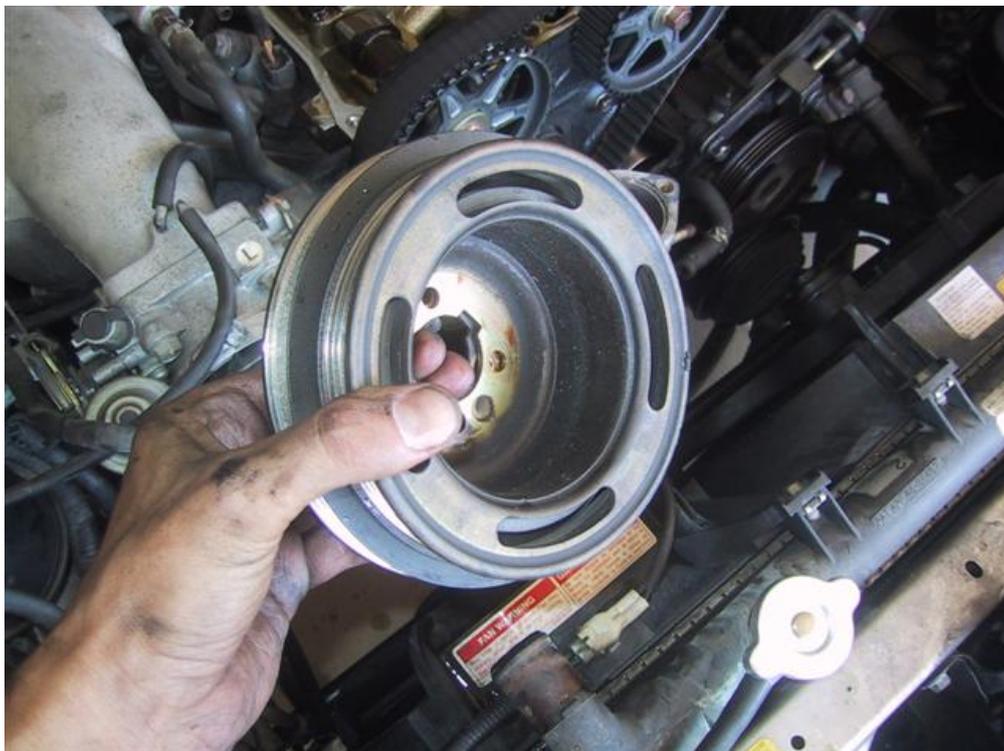
Ensuite on attaque la partie délicate, il faut retirer la poulie d'accessoires pour atteindre la seconde partie du cache intermédiaire (et ses 3 autres vis). Elle tient par 4 vis de 10 mm sur la poulie crantée. Instant d'angoisse, j'enlève 3 vis et... la poulie me reste dans la main :

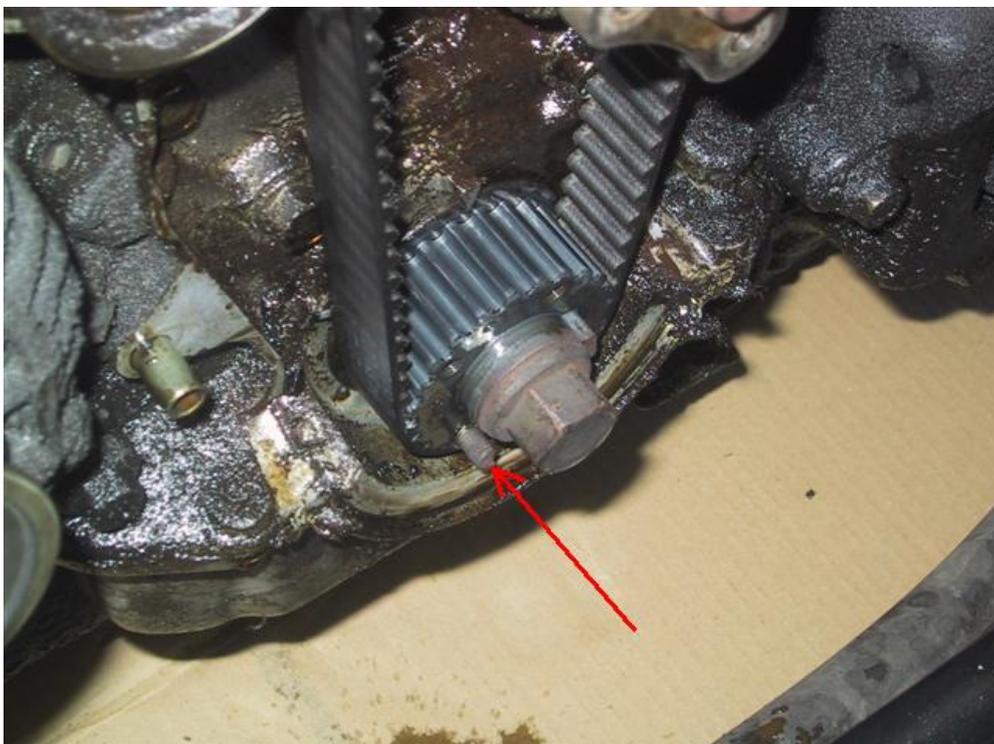
A ce stade il me reste à sortir la partie droite du cache-courroie, pour enfin atteindre le cœur du problème (pointée en rouge, la 4ème vis cassée) :

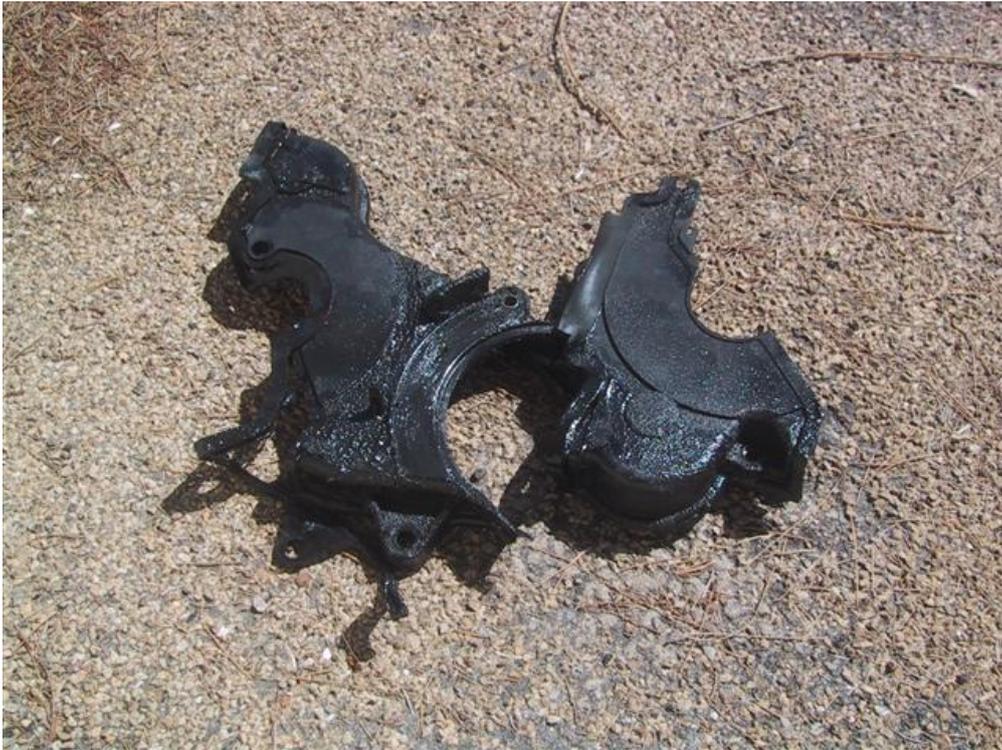
Une photo des 2 caches dans un état pitoyable :

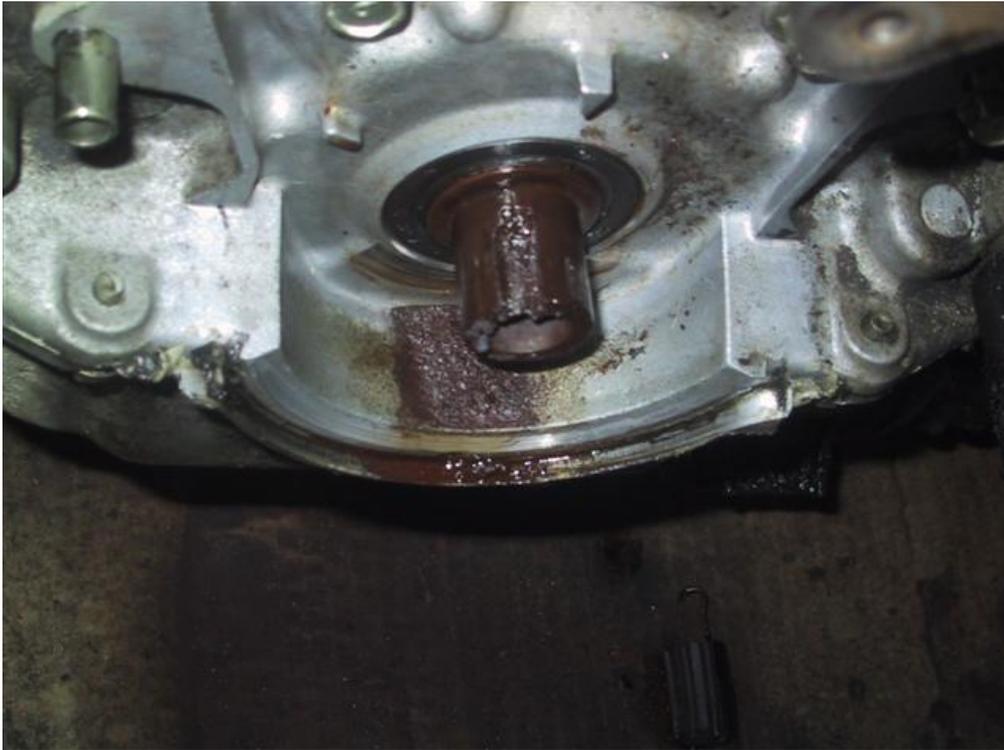
Il est temps à présent de sortir la poulie de distribution, et le spectacle commence :

C'est très sale, évidemment. Le joint SPI étant hors service, il s'agit de limaille de fer mélangée à de l'huile. Et encore sur cette photo j'ai déjà vidé une bombe de dégraissant sur le bas-moteur. Avec un nettoyage un peu plus poussé, on obtient ceci :

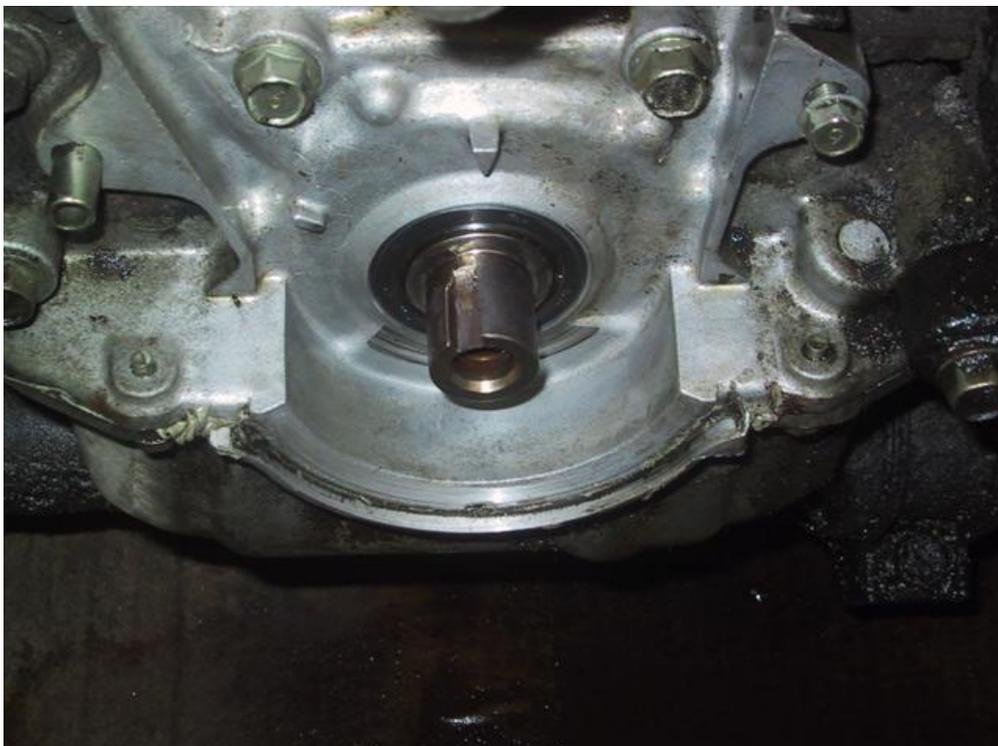
On le voit, du grand classique, la rainure de clavette fait le double de la largeur d'origine.

On commence par le *Quick Metal* :

Que l'on applique délicatement dans la rainure endommagée :

Avant d'y placer la clavette neuve :

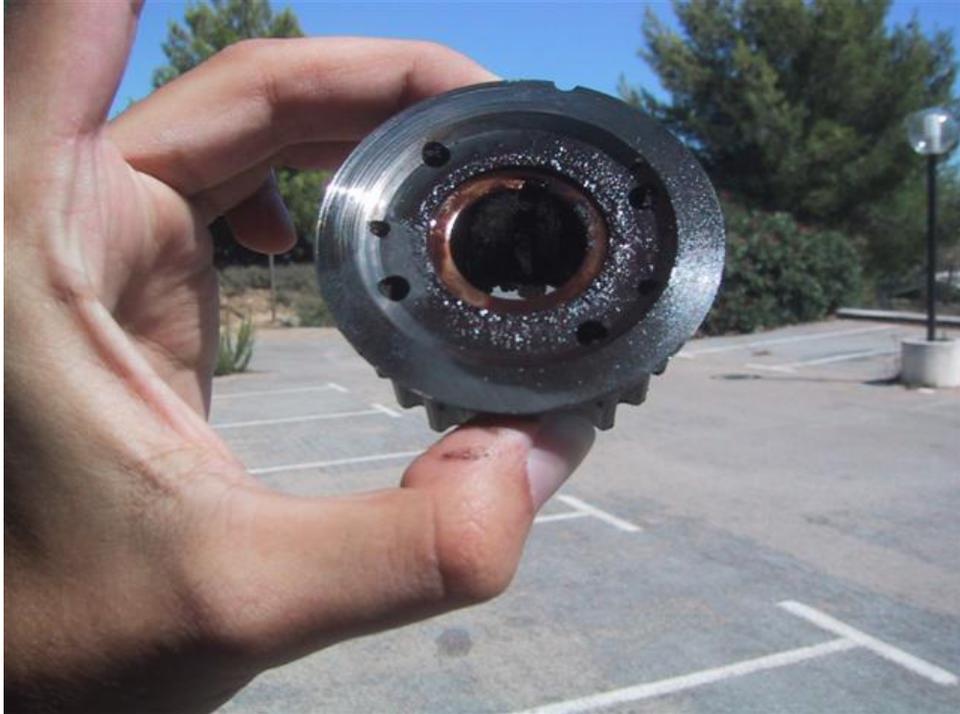
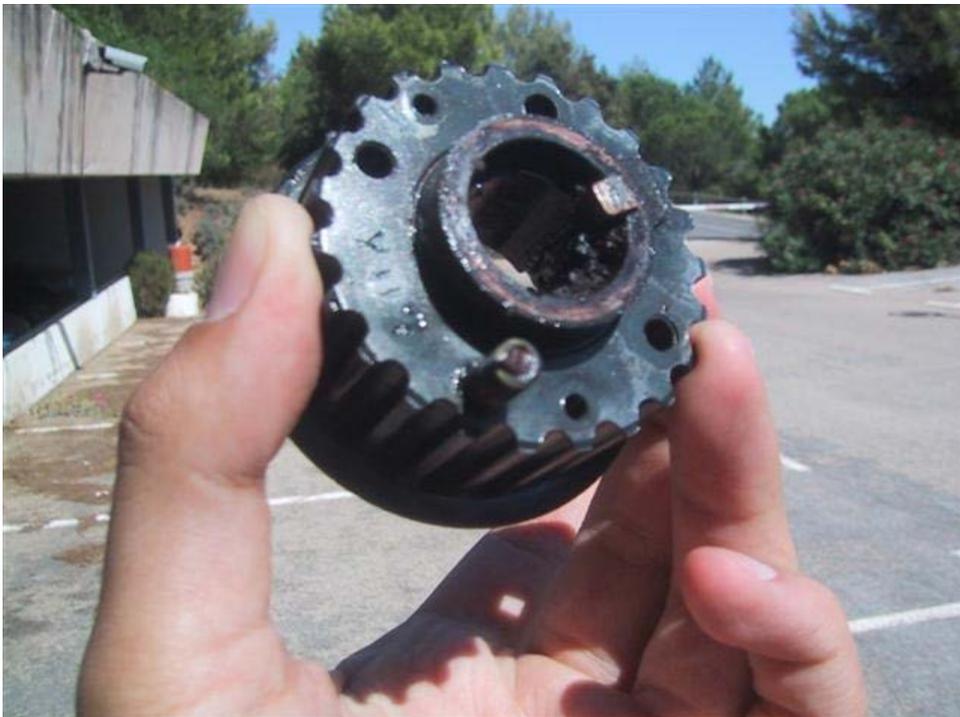
Et voici l'état de la poulie, où l'on observe clairement les traces d'usinage sur sa face intérieure, dues aux frottements sur la pompe à huile (repérables sous le nez du vilebrequin), ainsi que la clavette, ou plutôt ce qu'il en reste, exposée à l'intérieur :

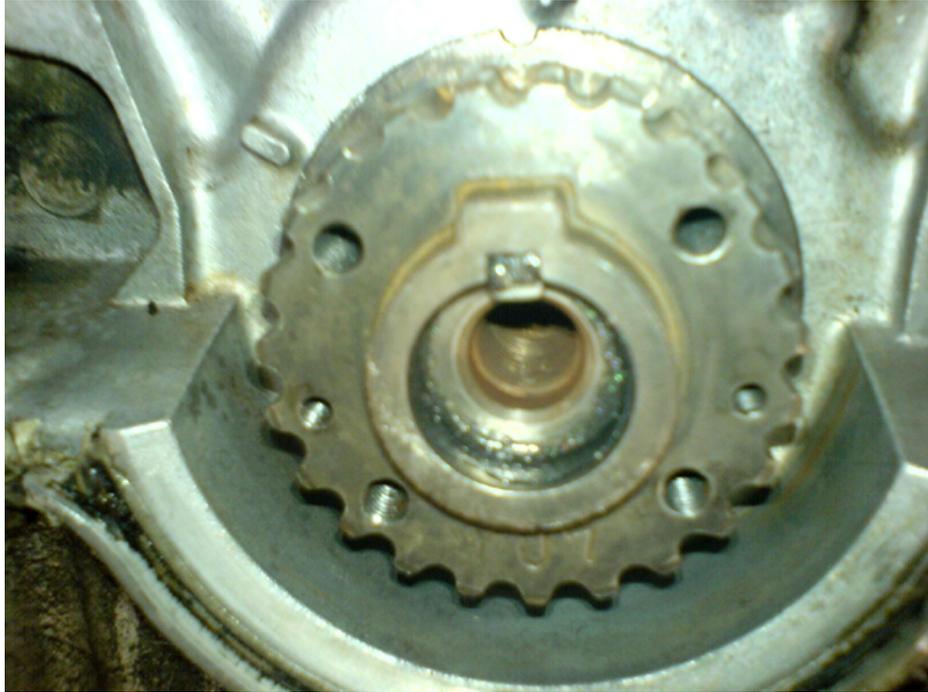
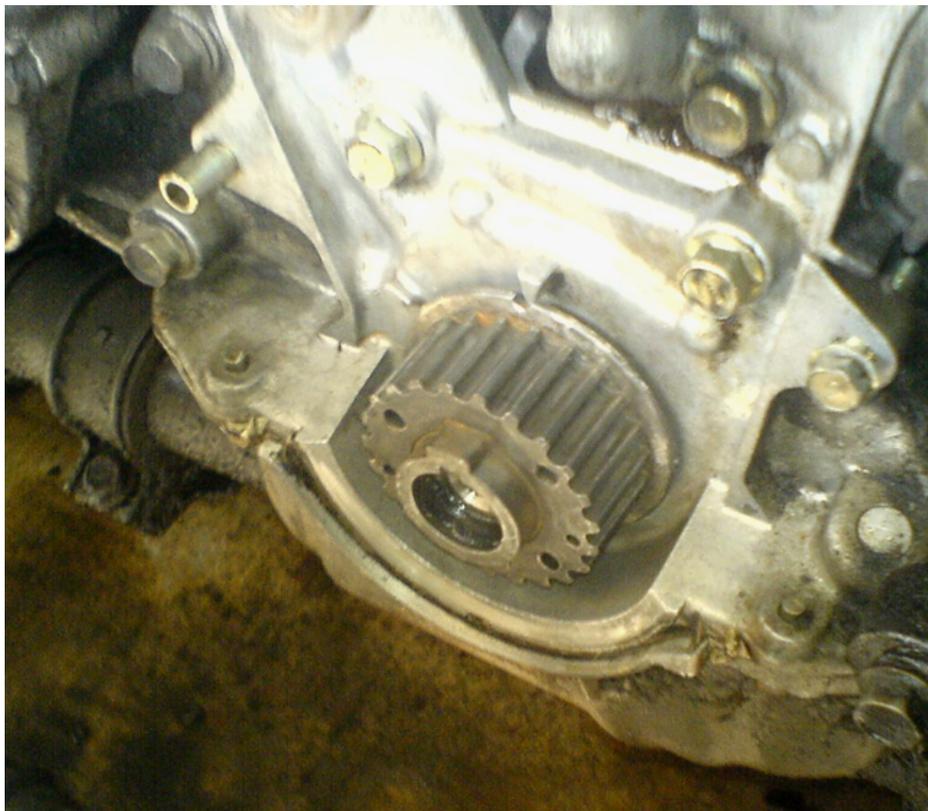
Pour ceux qui se posaient encore la question, on voit ici nettement ce que signifie « nez court ». Le vilebrequin devrait en principe venir affleurer l'embout du pignon, mais il est justement trop court, en retrait de 1,5 cm :
