Le problème des vilebrequins sur la Mazda MX5 MK1 1.6 (1989 à 1991)

Par Lance Schall

Source originale : <http://www.miata.net/garage/crankshaft.html>

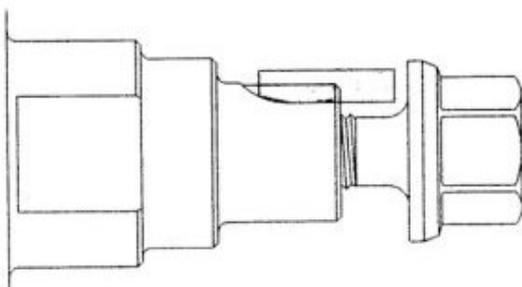
« Nez court »

Faible surface d'appui de la vis + 4 aérations dans la poulie d'accessoires

« Gros nez »

Importante surface d'appui de la vis + 8 aérations dans la poulie d'accessoires

Figure 1 - Vue en coupe du nez de vilebrequin sans la poulie crantée. Notez l'engagement incomplet de la clavette dans la rainure, dû à la longueur insuffisante du nez. La surface d'engagement de la clavette dans la rainure est ici de 28,99 mm².

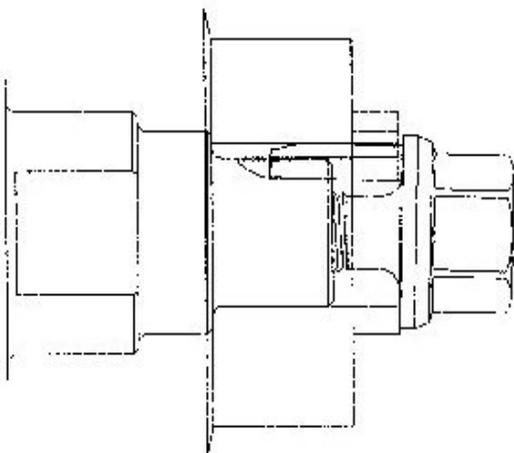
Figure 2 - Avec le chanfrein de la clavette incorrectement positionné, celle-ci se retrouve forcée de dépasser légèrement hors de la poulie crantée. Dans ce cas, la vis de poulie ne porte pas correctement et se retrouve tordue. Ce montage ne survivra pas bien longtemps.

Si tout est correct, remontez le tout en utilisant une vis de poulie et une clavette neuves. Nettoyez toutes les pièces scrupuleusement jusqu'au filetage intérieur du vilebrequin. En réinstallant la clavette, vous devez pouvoir la pousser jusqu'au bout avec un seul doigt. Une fois à l'intérieur, elle doit se trouver à la limite de la poulie crantée. Si vous ne pouvez pas l'insérer, cela signifie que c'est sale à l'intérieur, ou que vous essayez de la monter dans une mauvaise position, ou bien que les rainures du pignon et du vilebrequin ne sont pas correctement alignées (elles ne devraient pas avoir bougé !), ou encore que la rainure de clavette est endommagée. Utilisez un peu de Loctite 243 sur les filets de la vis et serrez entre 108 et 118 Nm. Ceci n'est pas un couple minimum ni une simple suggestion, mais une réelle spécification. Utilisez la meilleure clef dynamométrique possible, faites-la calibrer spécialement pour ce travail ou louez-en une s'il le faut. Réglez-là sur **114 Nm**. Non, je ne plaisante pas, priez pour que la marge d'erreur soit inférieure à 4%...

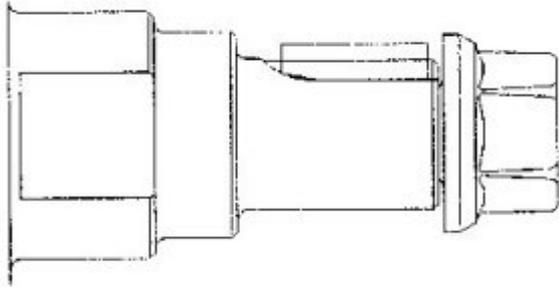
Figure 3 - Une solution intermédiaire fut adoptée en installant un vilebrequin à nez plus long. Ici, la clavette repose sur toute sa longueur dans la rainure. Sa surface d'engagement est doublée : 56,12 mm². Le nez plus long permet aussi d'éviter à la clavette de se déplacer dans la rainure. Si on l'insère à l'envers, elle sort largement du nez du vilebrequin, ce qui rend l'erreur de montage visuellement décelable bien avant d'en venir au serrage de la vis de poulie.

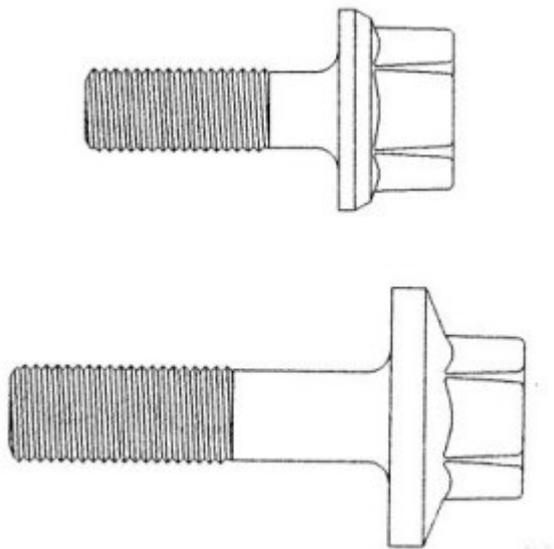
Je suis moi-même étonné à l'idée que quiconque puisse nourrir des soupçons à ce sujet. Je possède le manuel technique pour toutes les Miata, année par année, dont 2 pour 1990. J'ai aussi 4 vilebrequins de MX5 sur mon bureau. Tout est parfaitement clair : en 1990, le couple de serrage est de 108-118 Nm. En 1992 et plus, le vilebrequin plus gros a besoin de 157-166 Nm. En 1991, le manuel indique ces deux valeurs de couples à différents endroits, sans expliquer le pourquoi de cette situation. Mais à présent vous le savez : poulie à 4 aérations, 108-118 Nm ; poulie à 8 aérations, 157-166 Nm. La vis qui nécessite le couple de 157-166 Nm est considérablement plus grosse que celle ne nécessitant que 114 Nm. (figure 4)

Figure 4 - En haut, la vis originale d'une longueur de 5,334 cm et d'un diamètre de 1,087 cm. En bas, la grosse vis a une longueur de 7,366 cm conçue pour la génération suivante de vilebrequin. Son diamètre a été augmenté à 1,287 cm. Cela peut paraître ridicule comme ça mais cela représente une progression de 40%.

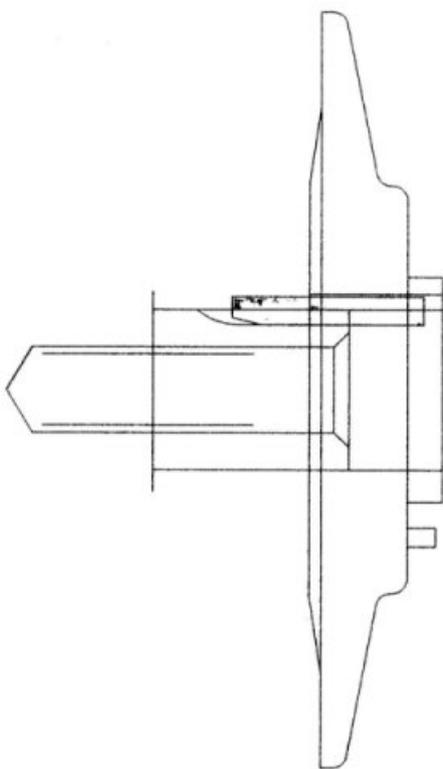
Figure 5 - Nouvelle conception de vilebrequin doté d'un nez à diamètre augmenté. Observez les différences avec l'original. Notez l'addition d'une « poulie maîtresse ».

En outre, point très important, le vilebrequin à nez court utilise la poulie crantée comme un élément de structure : celle-ci est maintenue au bout du vilebrequin par la vis, les poulies d'accessoires (une en V et un en serpentin) sont vissées sur la poulie crantée. Par conséquent, cette poulie, en plus de son boulot qui consiste à entraîner la courroie de distribution, doit également supporter les forces de tensions et de rotations des courroies d'accessoires. Après l'introduction du vilebrequin à gros nez, la poulie crantée n'a plus qu'une seule fonction : entraîner la courroie de distribution. Mazda a inséré dans cette conception une pièce supplémentaire appelée « poulie maîtresse » (figure 5).

La poulie maîtresse est un solide moyeu en fonte qui forme une bride de support sur l'avant du vilebrequin, sur lequel elle est vissée. La poulie crantée est vissée à l'arrière de la poulie maîtresse et les poulies d'accessoires sont vissées à l'avant de la poulie maîtresse.
