Correction des problèmes de ralenti sur Mazda MX5 de 1989 à 1997

Cet article est destiné à ceux qui rencontrent des soucis de ralenti sur leur MK1 1.6 115 ch et 90 ch. Tout ce qui suit est applicable uniquement aux modèles 1989-1997, les suivants ayant droit à un système à la fois moins complexe et plus évolué (connu sous le nom de IAC pour *Idle Air Controller*).

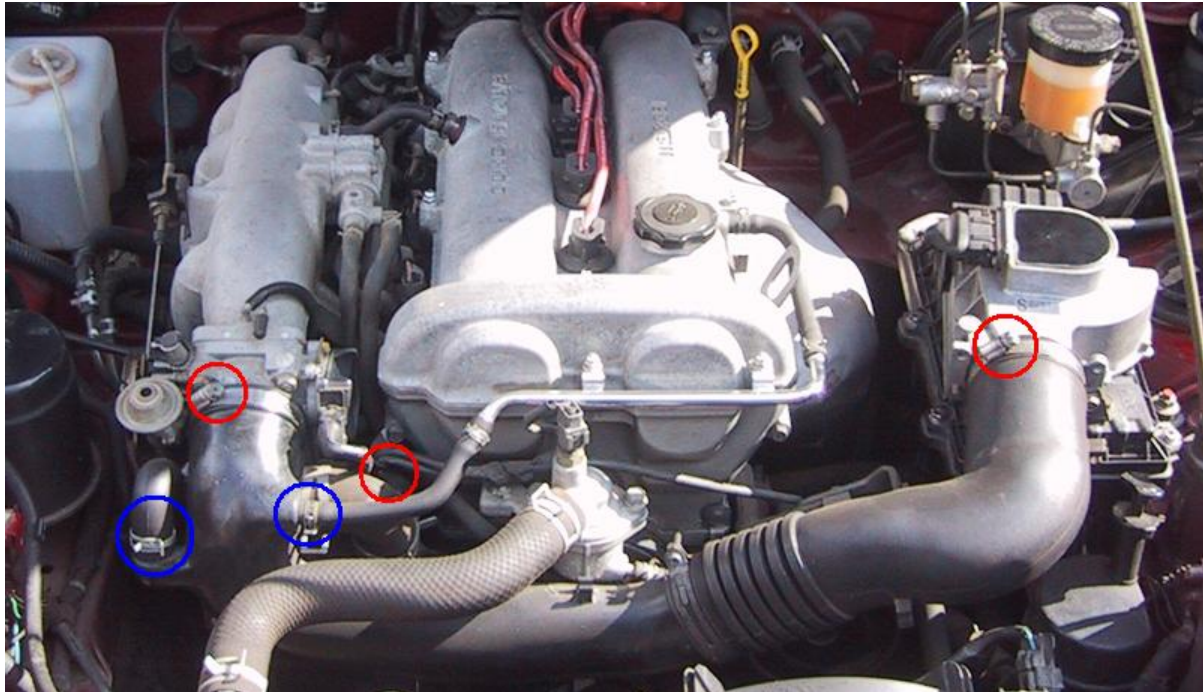
- Entourés en rouge : les 3 vis de 10 mm qui fixent le conduit sur le corps de papillon, le débitmètre et le bloc-moteur (cette dernière est invisible sur la photo) ;

- Entourés en bleu : les colliers "attache-rapide" qui maintiennent la durite de reniflard d'huile et l'air de *bypass* pour l'ISC.

Une fois l'accès dégagé, il faut décaper le corps de papillon avec un chiffon non pelucheux et un produit dégraissant **non acide** (l'électronique de l'ISC est très sensible). Il faut donc éviter les nettoyeurs pour carburateurs classiques. Il existe des bombes et des outils vraiment spécialisés pour ce genre d'opération, mais c'est souvent dur à dénicher. Alors la solution la plus simple est le nettoyeur pour freins en bombe : bon marché (dans les 5 €), neutre, efficace. Il suffit d'en pulvériser un peu sur le papillon et le conduit, sans oublier le passage d'air de dérivation, et d'essuyer le tout avec le chiffon (vous pouvez aussi profiter de l'accessibilité pour nettoyer, si besoin, la trappe du débitmètre). D'après mon expérience ça règle le problème pratiquement dans la moitié des cas.

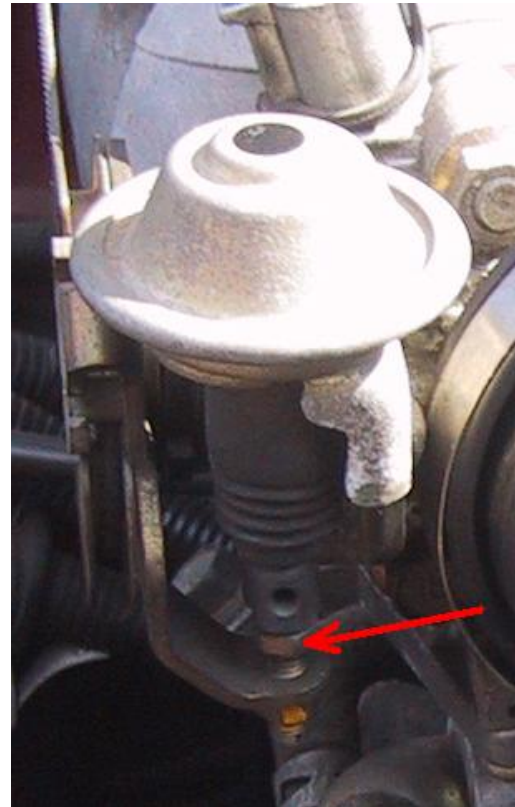
Si le résultat n'est pas satisfaisant, on peut aussi agir sur le réglage du *dashpot*. En effet, il s'use lui aussi et finit par perdre sa capacité d'amortissement.

Vous pouvez commencer par tester le comportement du *dashpot*, tout simplement en appuyant dessus : il doit offrir une résistance à l'appui et doit revenir en place instantanément.

Pour le régler, après avoir débloqué le contre-écrou inférieur, il faut dévisser l'écrou fléché en rouge pour augmenter la longueur de la tige vers le *dashpot*, de façon à avancer le moment où il fera son travail d'amortisseur. En principe, le contact sur le *dashpot* se fait au régime de 2500 tr/min, mais ce n'est pas un réglage super précis.

Pour le vérifier, démarrez le moteur, monter les tours "à la main" en agissant sur le papillon et laissez descendre le régime lentement. Demandez à un ami de vous donner la valeur indiquée par le compte-tours et notez le régime auquel correspond le contact avec le *dashpot*. On peut considérer que c'est OK jusqu'à 3000 tr/min : le ralenti reprendra alors sa valeur nominale avec une petite seconde de retard, mais votre *idle droop* sera certainement résolu.

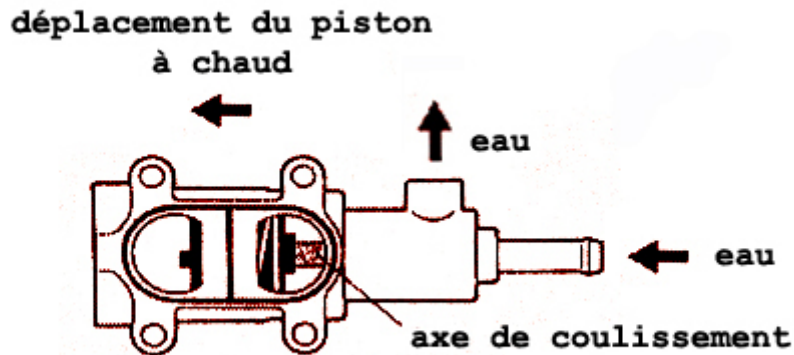
Le démontage est très simple, mais là aussi la vidange du circuit de refroidissement s'impose. L'Air Valve est retenue par 4 vis de 8 mm. Une fois dans vos mains il faut vérifier si le piston n'est pas grippé sur son axe, auquel cas une cure d'une nuit dans du 3-en-1 lui fera du bien. Le meilleur moyen de vérifier le tarage du ressort est d'enfermer la pièce dans un sac et de la mettre au congélateur pendant une heure. Normalement, vous devez retrouver le piston replié complètement à droite (voir schéma).

Ensuite vous le passez au bain-marie et, tout comme un thermostat, vous devez observer le mouvement du piston vers la gauche à partir de 45°C. Si ce n'est pas le cas alors le ressort est en cause, mais là aussi la pièce n'est pas démontable. Heureusement celle-ci est nettement moins onéreuse que l'ISC : dans les 230 € chez Mazda et la moitié chez les divers accessoiristes du net.

Pour le remontage, joint neuf également obligatoire, et serrage modéré entre 5 et 7 Nm. Remplissage du circuit d'eau et c'est reparti !
