Réparation du nez de vilebrequin sur Mazda MX5 1989-1991.

Cette opération, souvent appelée *Loctite Fix*, consiste en un classique changement de distribution, avec pompe à eau et joints SPI au passage, mais en réparant la rainure de clavette du nez du vilebrequin à l'aide d'un composite Loctite (660 *Quick Metal*) et en remontant uniquement des pièces neuves (clavette + poulie crantée + vis).

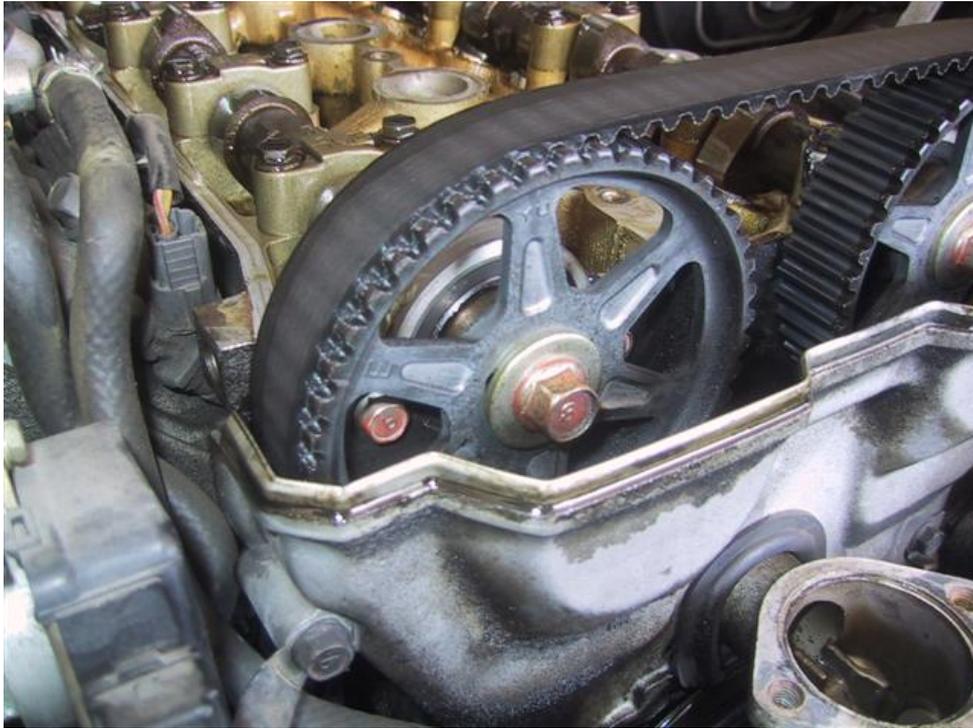
Gros-plan sur la courroie en prise sur l'AAC d'admission :

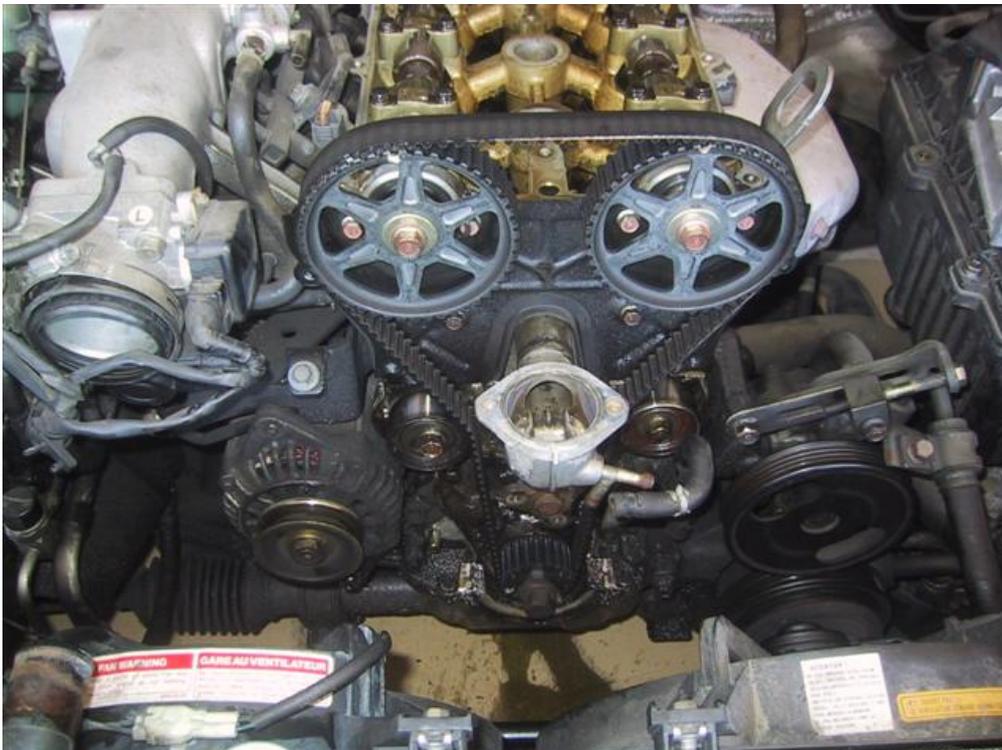
Et nous y voilà :

Comme je m'y attendais, la vis de vilebrequin était à peine serrée. Je me suis dit que j'allais la sortir et arrêter là pour aujourd'hui, mais elle a grippé après 2 tours. Mauvais signe. Il ne faut surtout pas forcer car si la vis casse dans le nez du vilebrequin, l'histoire s'arrête ici.

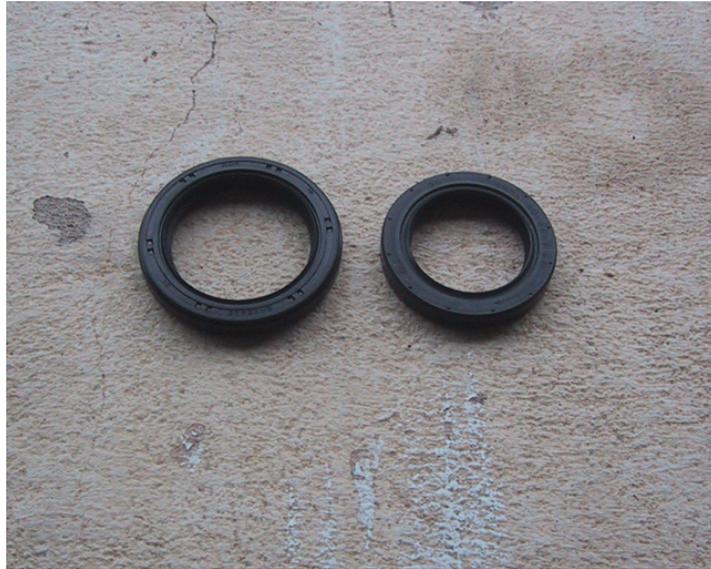
A propos du joint neuf, justement, il ne faut pas oublier qu'ils sont différents pour les modèles « nez court » et les « gros nez ».

Les références Mazda sont respectivement B63010602 et B3C710602A.

Suite à une erreur du magasinier, on observe bien sur la photo suivante la différence entre les 2 joints :

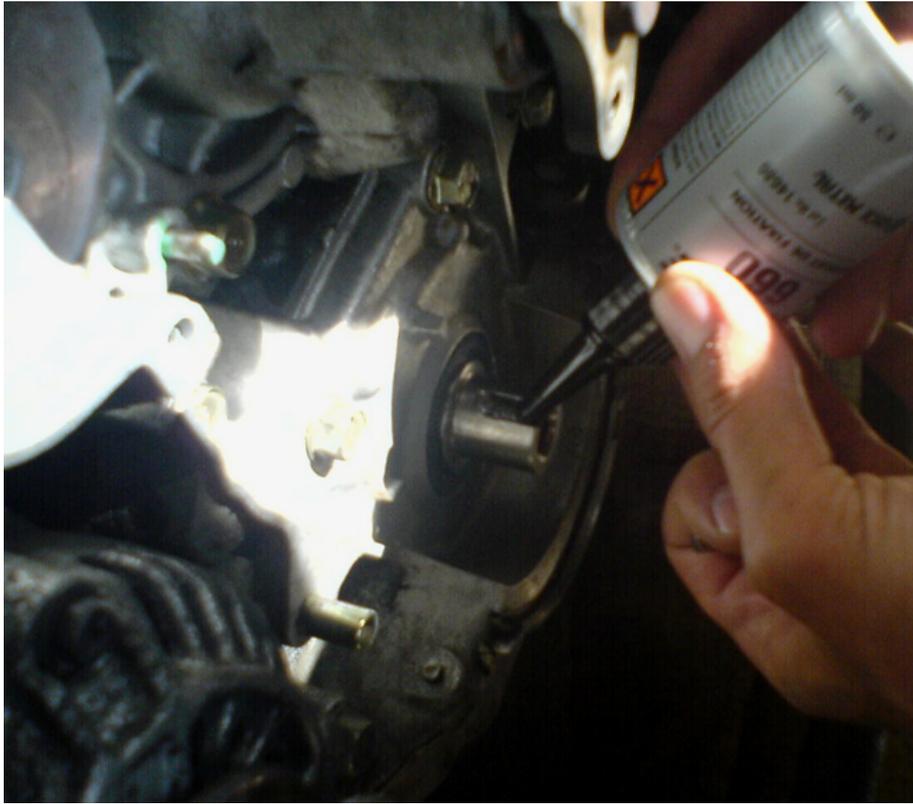
Que l'on applique délicatement dans la rainure endommagée :

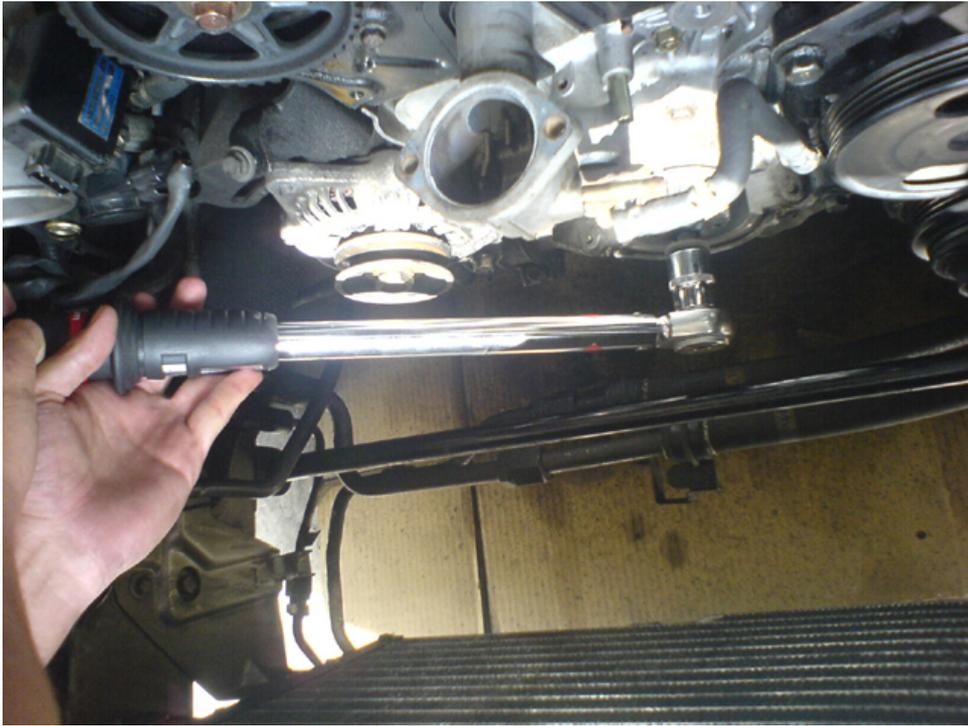
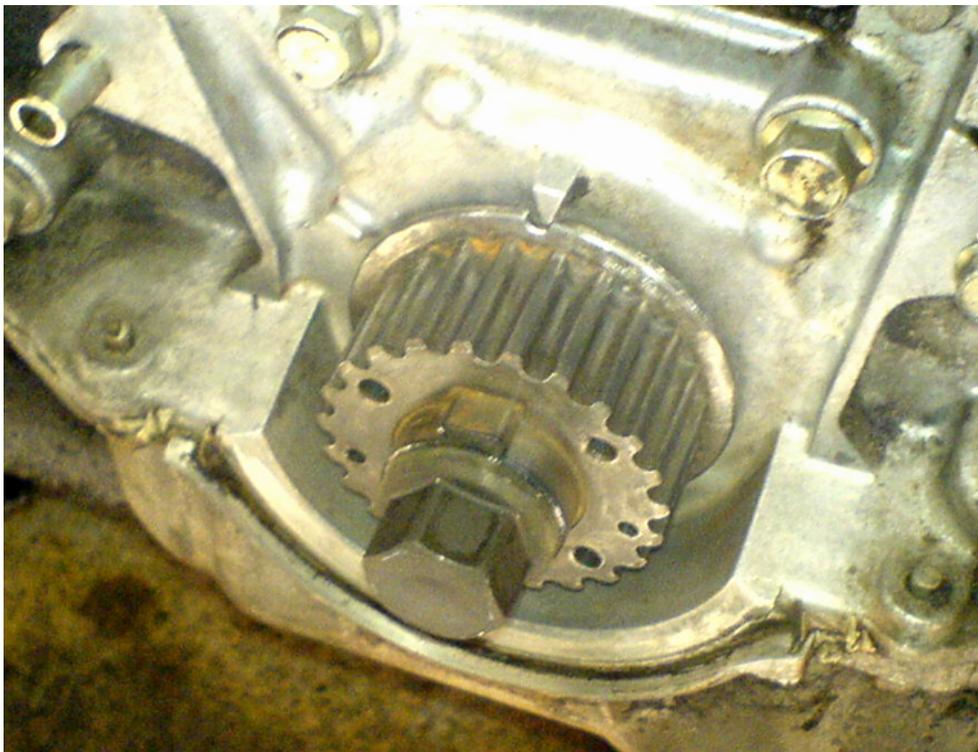
Puis on règle sa clé dynamométrique sur 114 Nm, pas 113 ni 115, non, **114**. Pourquoi ? Parce que la plupart des clés ont une tolérance d'erreur de 4%. Or le couple préconisé est de 108-118 Nm. Le réglage à 114 Nm est donc le seul qui nous assure de rester dans cette plage de couple même avec une variation de +/- 4% :

Et on serre délicatement, sans brutalité, en tenant bien la clé à son extrémité et toujours en appliquant un effort bien perpendiculaire à la poignée. J'ai bloqué le moteur avec la technique de la corde dans le cylindre n°1, la clavette empêchant le désalignement. Lorsque tout se passe bien, la vis n'oppose quasiment aucune résistance jusqu'au contact avec le pignon. Si on sent que ça force avant, c'est qu'il y a un problème.

Dans le cas présent, tout s'est parfaitement déroulé :

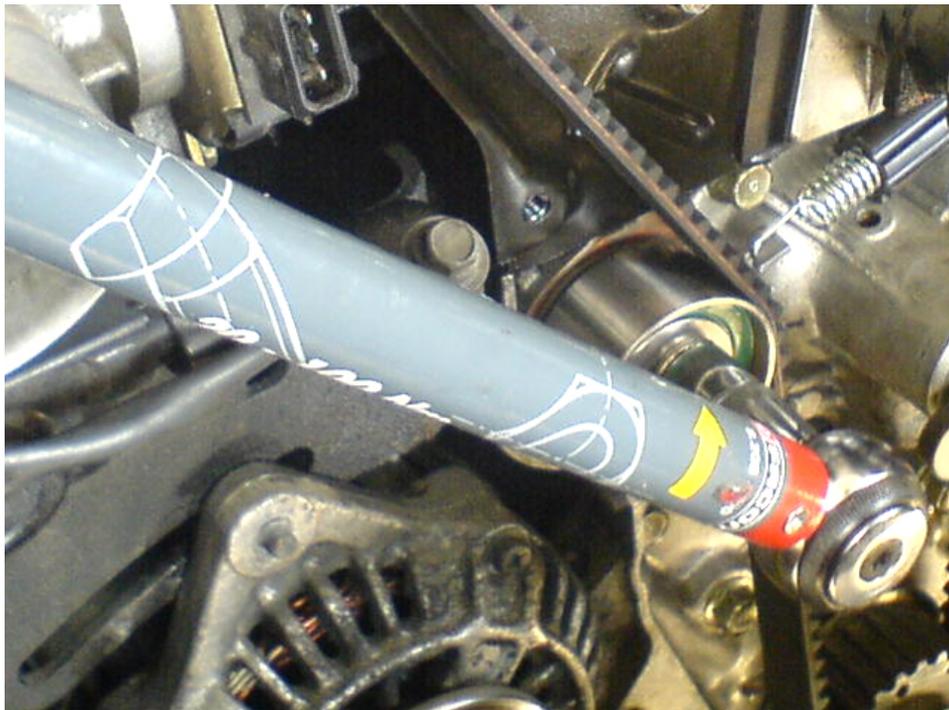
Maintenant (et seulement maintenant), on peut serrer la vis du galet au couple de 45 Nm :

Une fois les repères alignés, on libère la vis de 14 mm du galet-tendeur de façon à ce qu'il soit libre (vérifier en le bougeant à la main) et on laisse le ressort faire son travail : **lui seul donne la tension correcte à la courroie.**

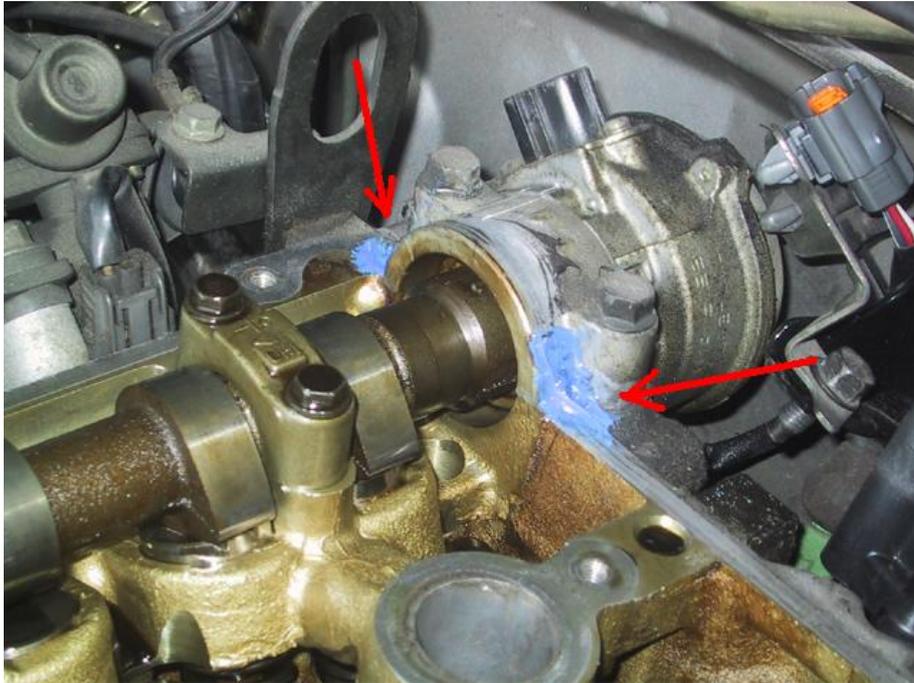
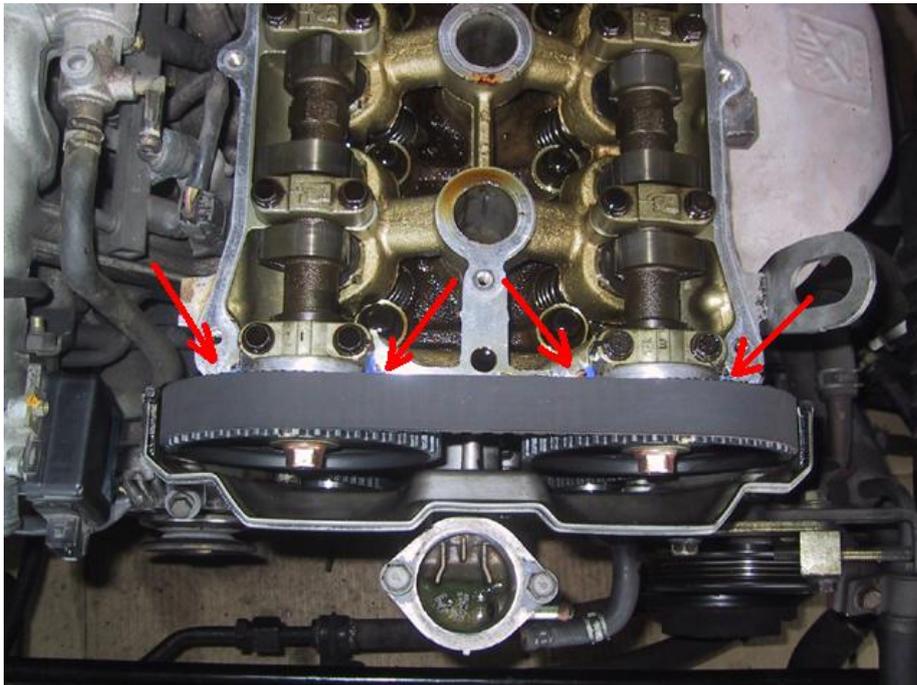
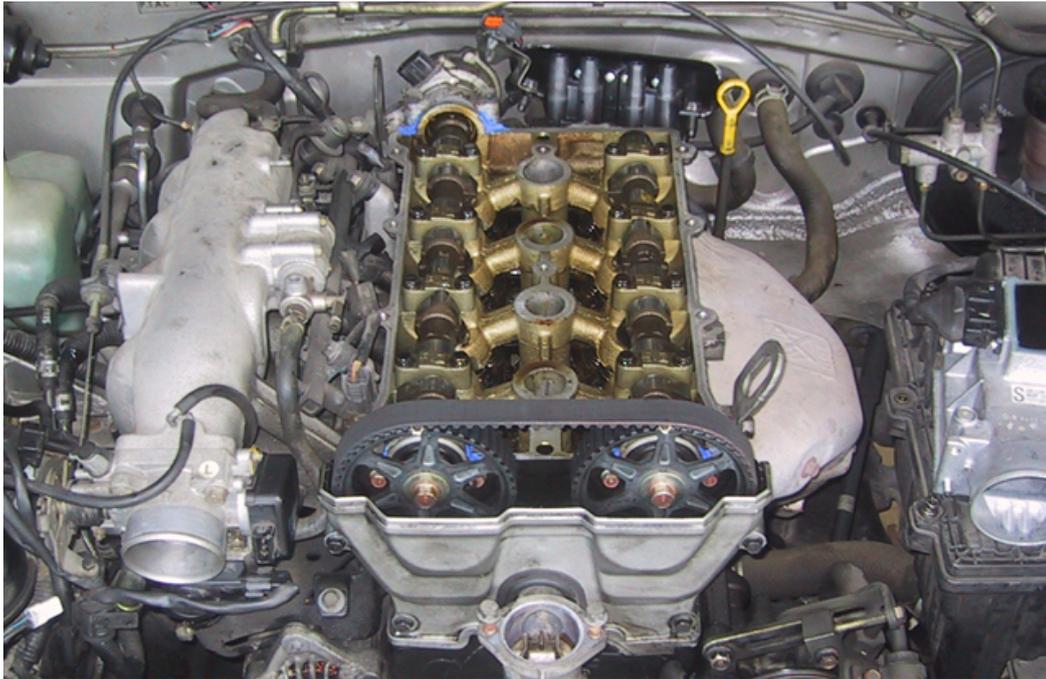
Juste un mot sur l'installation du cache-culbuteurs avec son joint neuf : il faut impérativement nettoyer le plan de joint et placer du Loctite « Autojoint » (bleu ou doré) sur l'embase des 3 demi-lunes (les 2 AAC + le capteur de position) :
