Réglage de l'avance de l'allumage à 14° sur Mazda MX5 MK1

Ce document concerne tous les modèles de MK1 1.6 de 1990 à 1997, mais les MK1 1.8 peuvent aussi bénéficier de ce traitement. Simplement les photos ne correspondent pas exactement au moteur de la 1.8, certains éléments étant placés différemment.

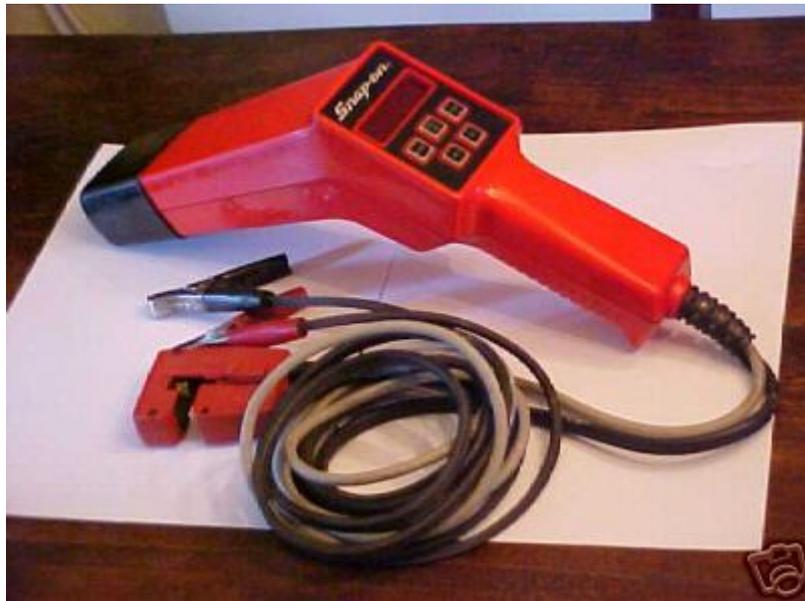
Revers de la médaille de cette opération : il faut disposer d'une lampe stroboscopique. C'est un équipement de plus en plus rare, surtout depuis une bonne décennie que les allumages sont entièrement informatisés. Il vous faut un modèle à pince à induction et, idéalement, à tachymètre digital (Bosch et Facom en font, mais c'est évidemment hors de prix) :

On en trouve parfois sur Ebay aux alentours de 60 euros, mais ce sont des marques style Actron ou Equus. Je ne connais pas la qualité de ce matériel. Il faut faire attention car le système d'allumage de la MX5 est à double impulsion (aussi appelé "à étincelles perdues"). Il y a non pas une, mais deux étincelles à chaque bougie par tour de vilebrequin : la première sert à enflammer le mélange après la phase de compression, et la seconde... ne sert à rien, puisqu'elle se produit à la fin de la phase d'échappement. Cela permet de simplifier l'allumage en se passant de distributeur, et en n'ayant que 2 bobines pour 4 cylindres avec 2 sorties chacune.

Certaines lampes strobo d'entrée de gamme sont désorientées par cette double impulsion, et flashent 2 fois par tour moteur. Cela peut paraître visuellement correct, mais il se peut que la recharge trop rapide de la lampe provoque des pertes de précision. Vous êtes prévenus !

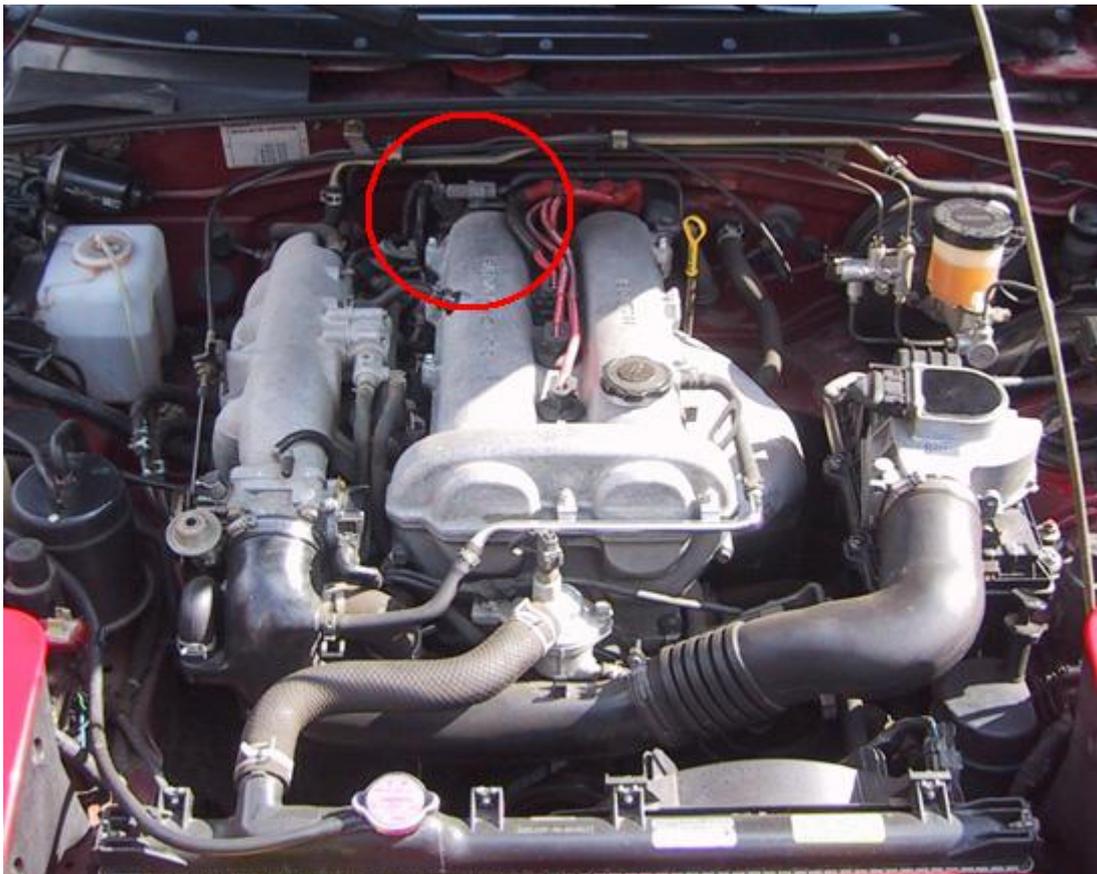
D'abord, repérez l'organe sur lequel vous allez agir. Il s'agit du capteur de position de vilebrequin (le CAS, ou *Crankshaft Angle Sensor*). Il se trouve derrière le bloc-moteur, au bout de l'arbre à cames d'admission. Il détecte la position du vilebrequin à travers celle de cet arbre à cames, les 2 étant reliés par la courroie de distribution. La modif consiste à déplacer ce capteur en sens inverse de la rotation du moteur, pour le tromper sur la position réelle du vilebrequin. C'est ainsi qu'on modifie l'avance à l'allumage.

Il se trouve dans le cercle rouge sur la photo ci-dessous :

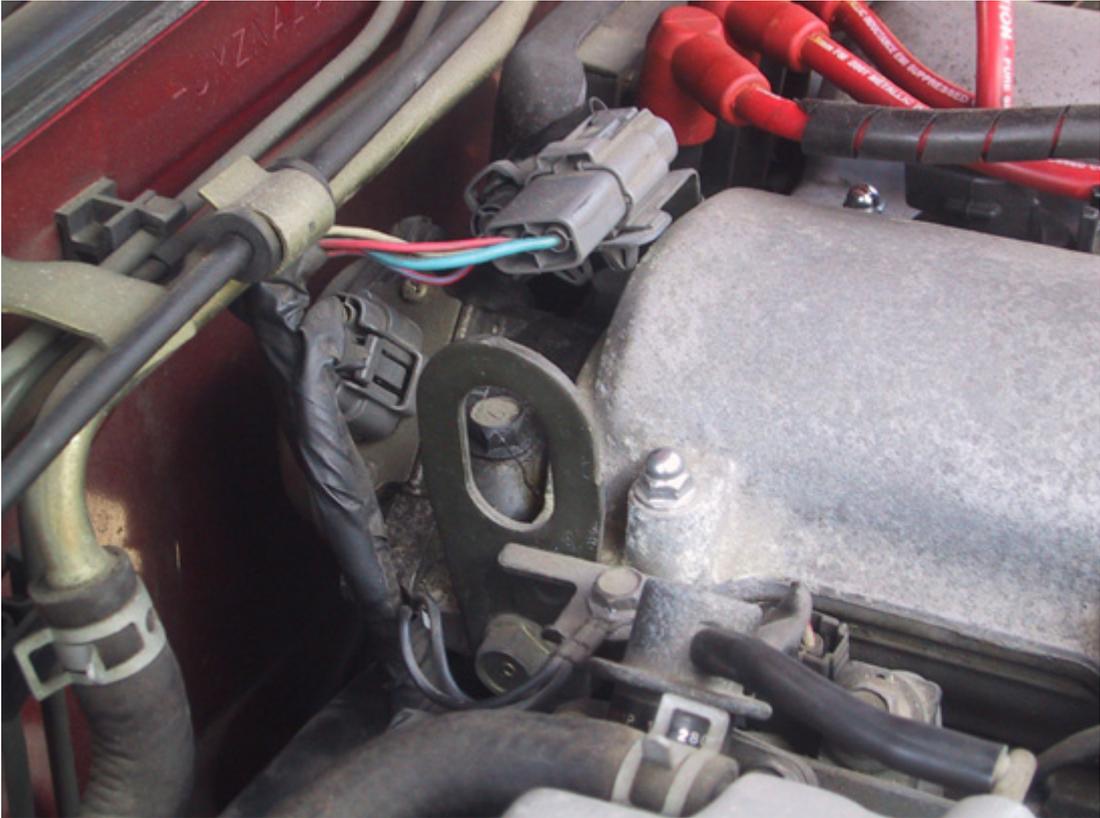
Regardons de plus près :

Essayons d'y voir plus clair en débranchant les 3 connecteurs alentour (celui du CAS, 3 broches, celui de l'alim des bobines, 3 broches, et celui de la jauge de température d'eau, 1 broche).

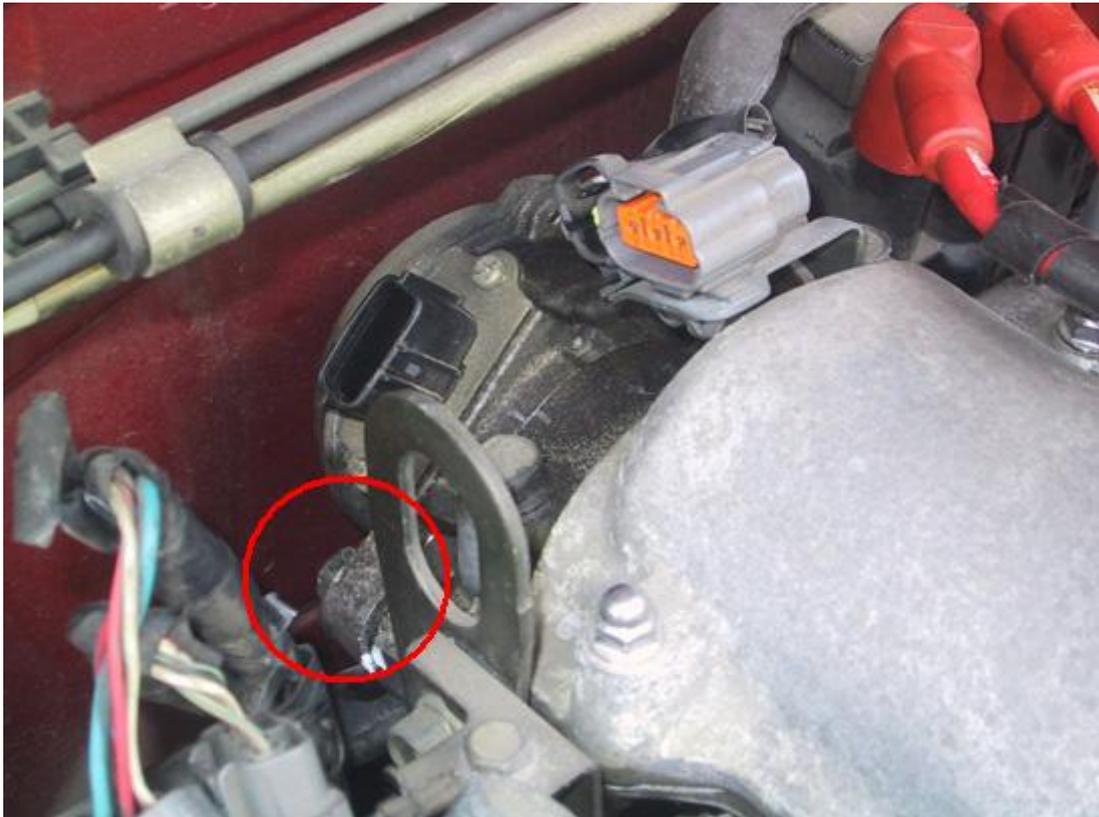
Entourée en rouge, nous voyons la tête de l'écrou de 12 qui maintient le CAS sur la culasse :

Avant toute chose, notez la position du CAS avec une marque au tournevis. Cela permettra de revenir spontanément à la valeur d'avance d'origine en cas de problème. Ensuite, placez votre clé de 12 et dévissez cet écrou. La position n'étant pas très intuitive, il faut **monter** la clé pour dévisser, et la **descendre** pour revisser. Ne vous alarmez pas si vous observez une petite fuite d'huile sous le CAS. Ca arrive fréquemment.

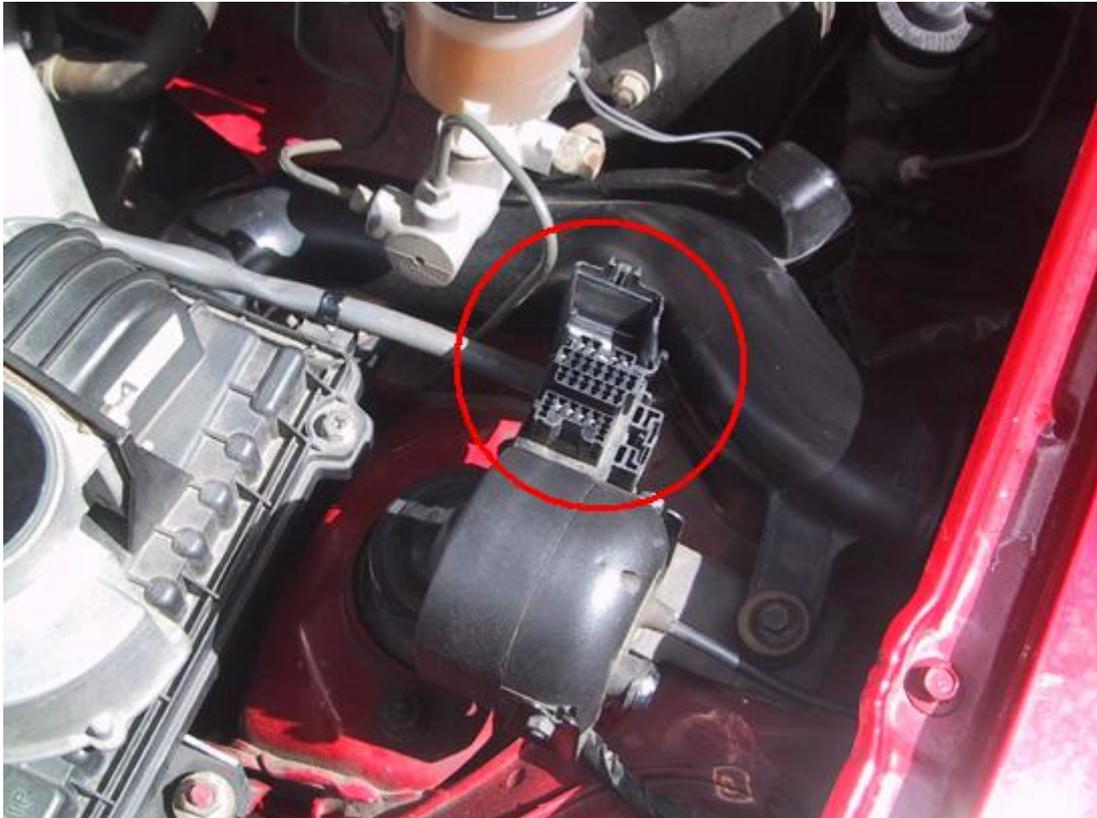
Une fois dévissé, n'y touchez plus et trouvez la prise diagnostic. C'est comme le Port-Salut, c'est marqué dessus : "*Diagnosis*". Il s'agit d'une petite boîte située à proximité de la tête d'amortisseur côté conducteur :

Repérez les bornes TEN (*Test Engine*) et GND (*Ground* = masse) de la prise diagnostic, et **moteur tournant**, vous devez ponter ces 2 bornes avec votre fil électrique. Cela bascule l'ECU en mode test, qui augmente le régime de 25 tr/min pour vous prévenir que ce mode est activé (c'est peu mais c'est clairement audible). Assurez-vous d'avoir noté ce changement de régime avant d'aller plus loin. **Ne vous trompez pas de bornes** : à droite du TEN se trouve un +12V, si vous le pontez à la masse par erreur il y aura des étincelles et de la fumée au programme !

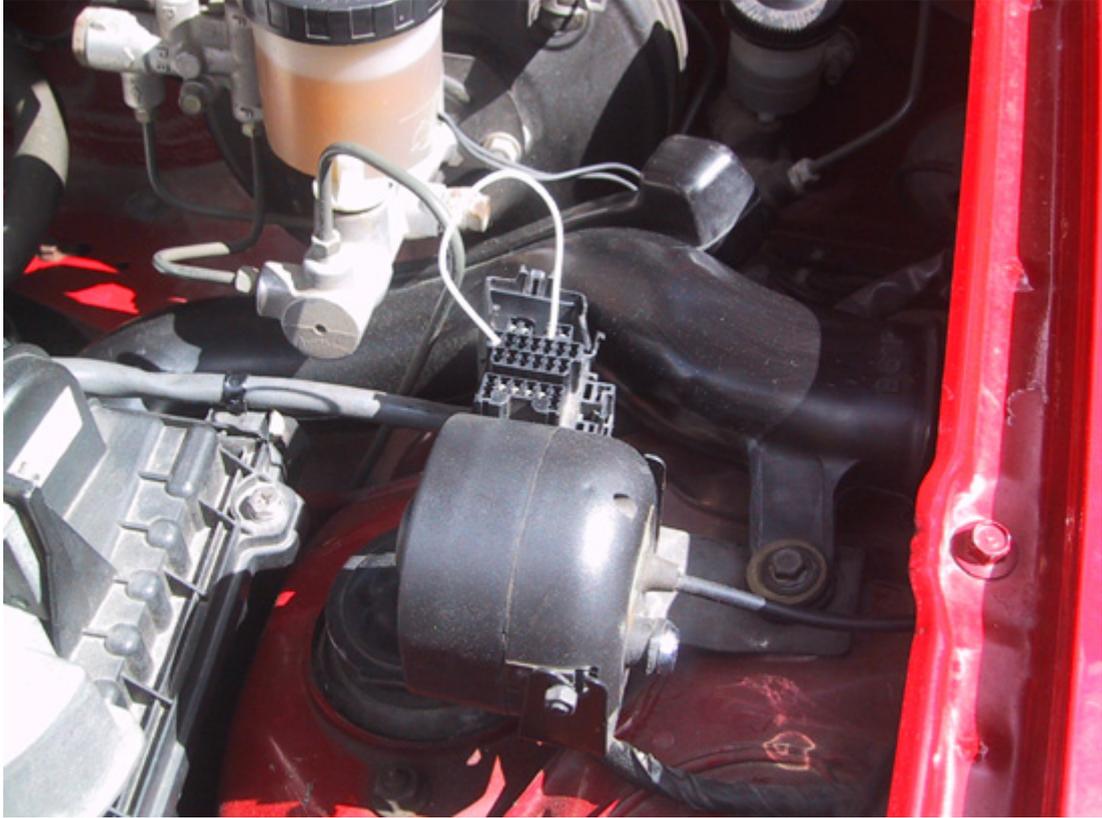
La prise diagnostic en mode test :

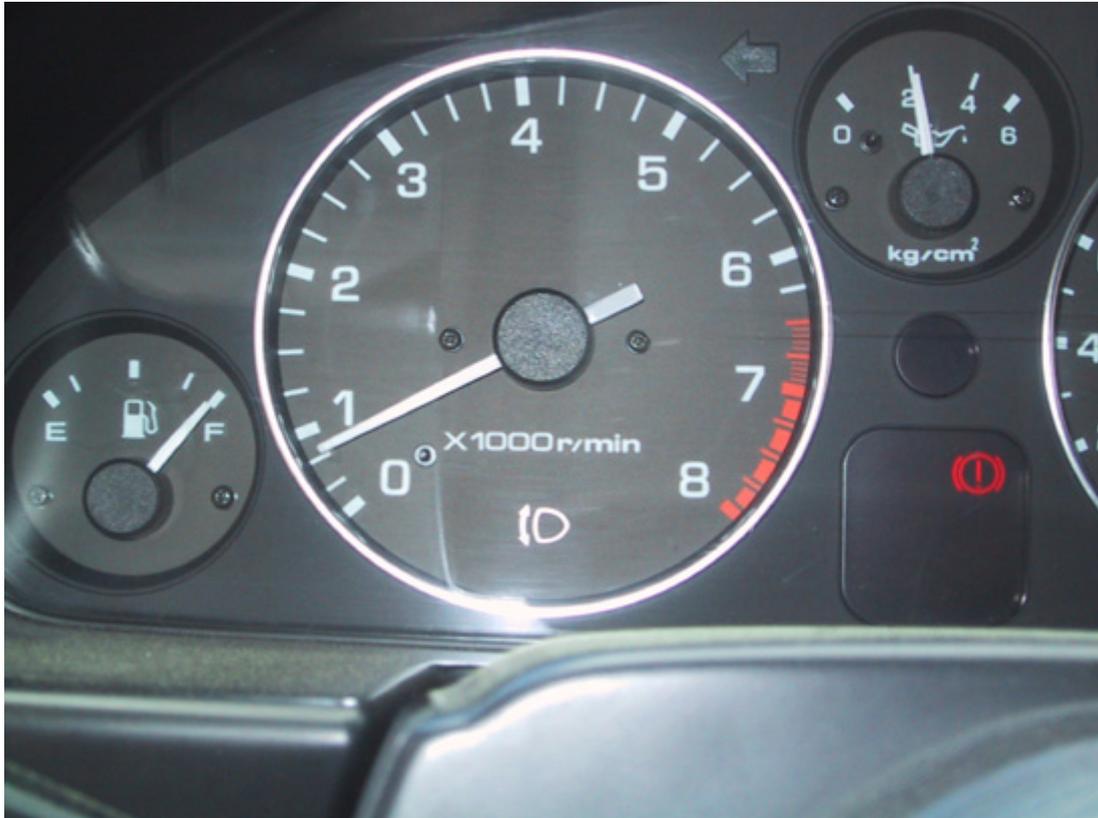
Le contrôle de l'avance doit se faire à 850 +/- 50 tr/min. Cette valeur vous est indiquée par le tachymètre de la lampe. Si la vôtre en est dépourvue, vous pouvez en principe vous fier au compte-tours de votre tableau de bord.

L'aiguille doit être positionnée comme ceci :

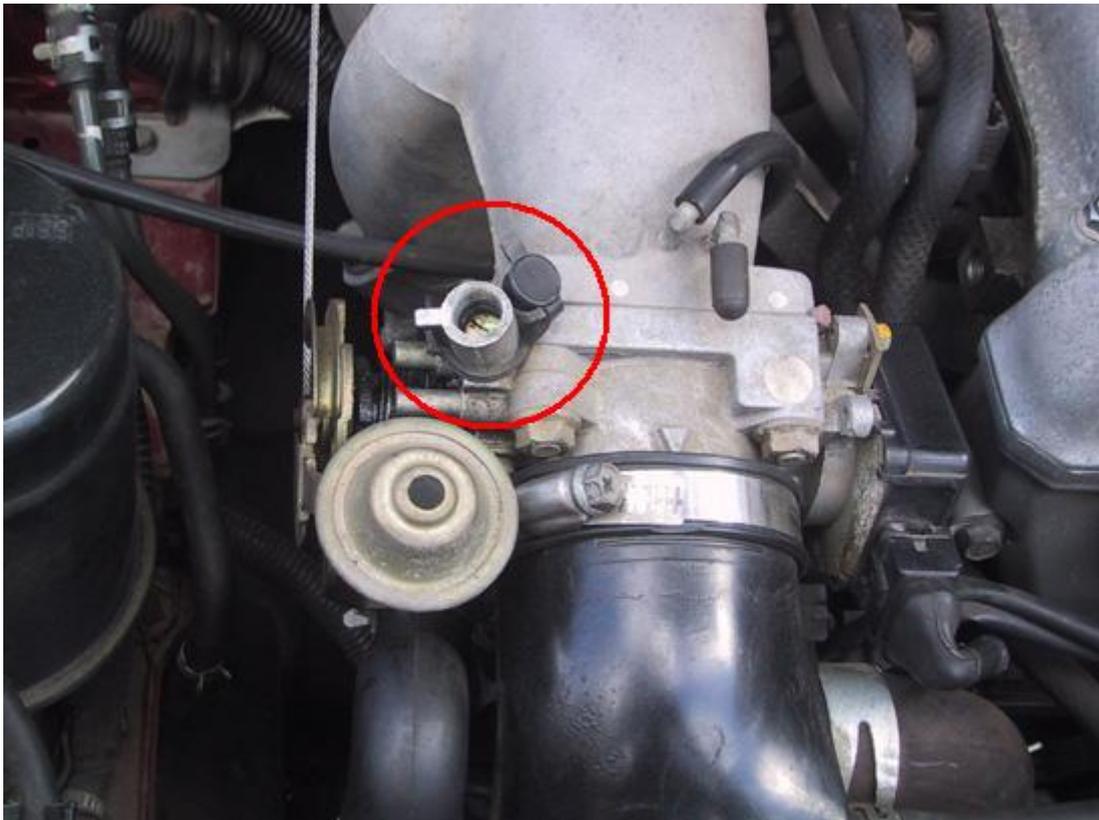
Au cas où vous ayez besoin d'effectuer un réglage du ralenti avant celui de l'allumage, **toujours en mode test**, agissez sur la vis d'air du ralenti près du corps du papillon d'admission :

Il faut la **visser** pour diminuer le ralenti, la **dévisser** pour l'augmenter. Allez-y toujours lentement.

Une fois que vous avez obtenu ce résultat, vous vous apercevrez que le régime de ralenti est nettement plus élevé qu'avant. C'est normal. Il faut donc régler à nouveau la vis d'air du ralenti afin de rabaisser ce régime.

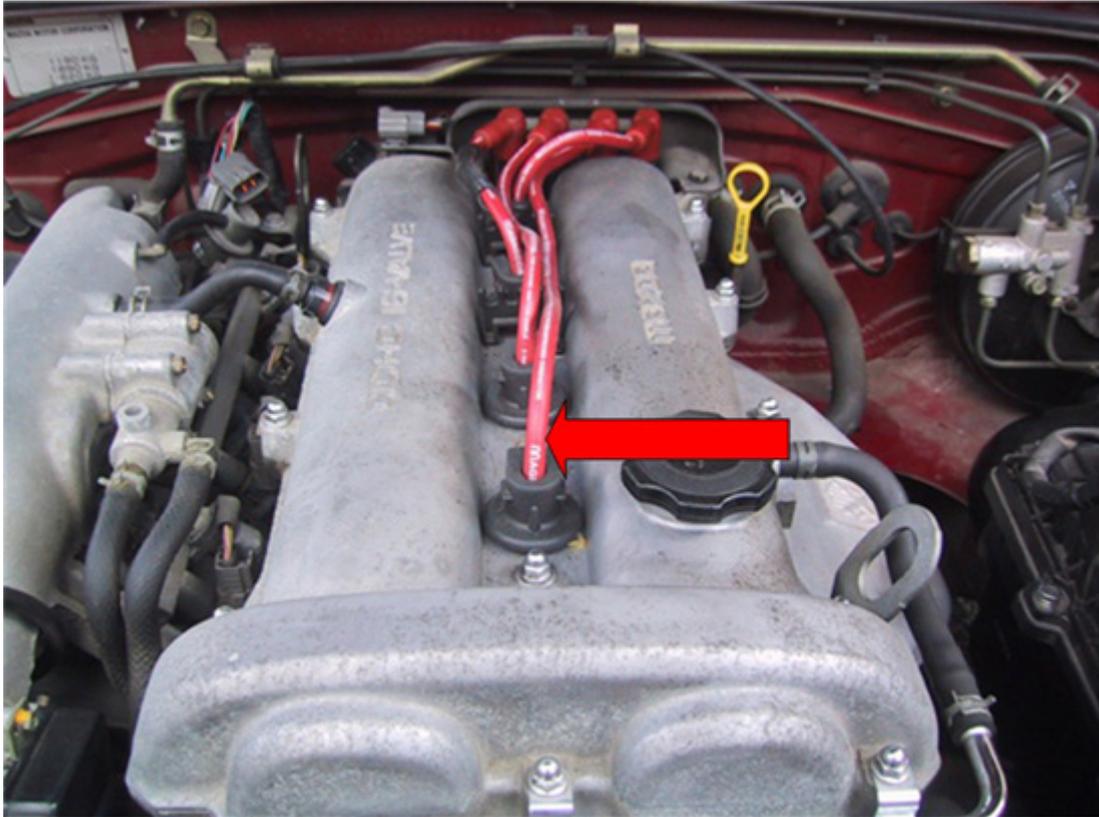
Une fois que vous êtes sûr de votre ralenti, vous pouvez alors dégainer votre lampe stroboscopique. Il faut clipser la prise à induction sur le fil de bougie du cylindre n°1 (le plus proche du radiateur) :

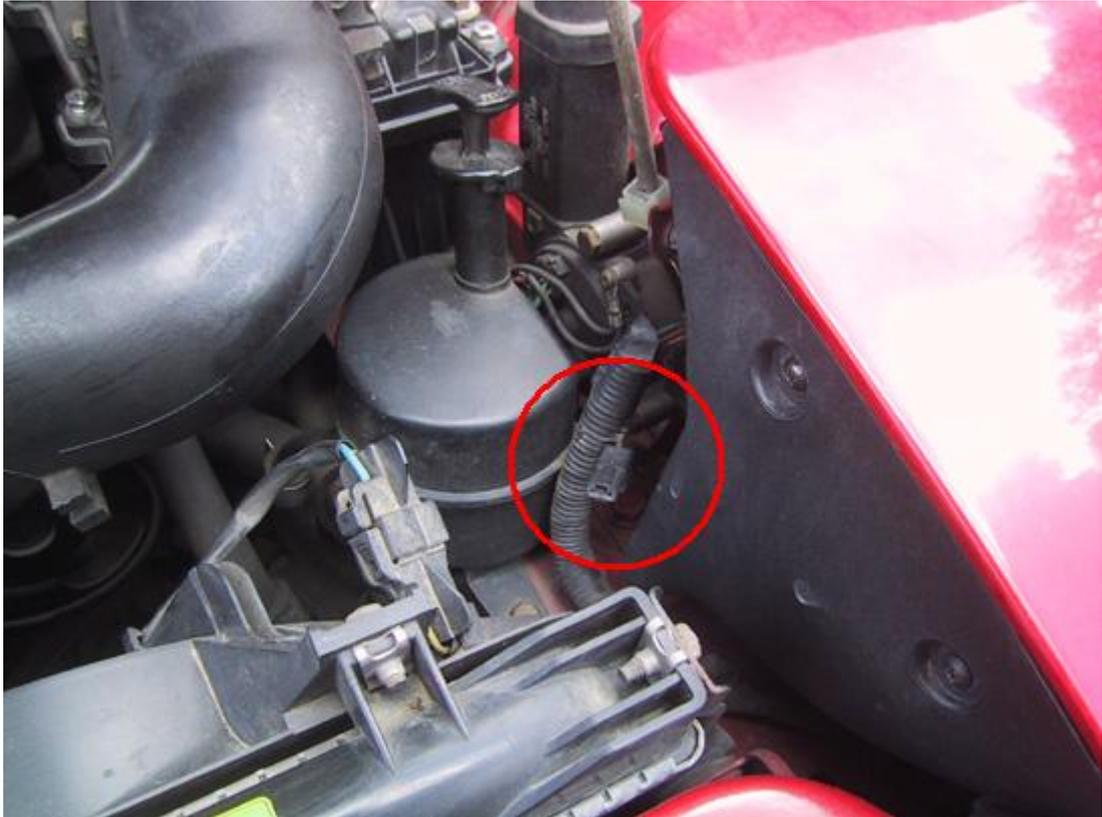
Et la prise 12V sur un connecteur d'alim auxiliaire. La batterie des MX5 étant dans le coffre, ce connecteur se trouve près du phare côté conducteur. Selon les modèles, il peut être bleu ou noir :

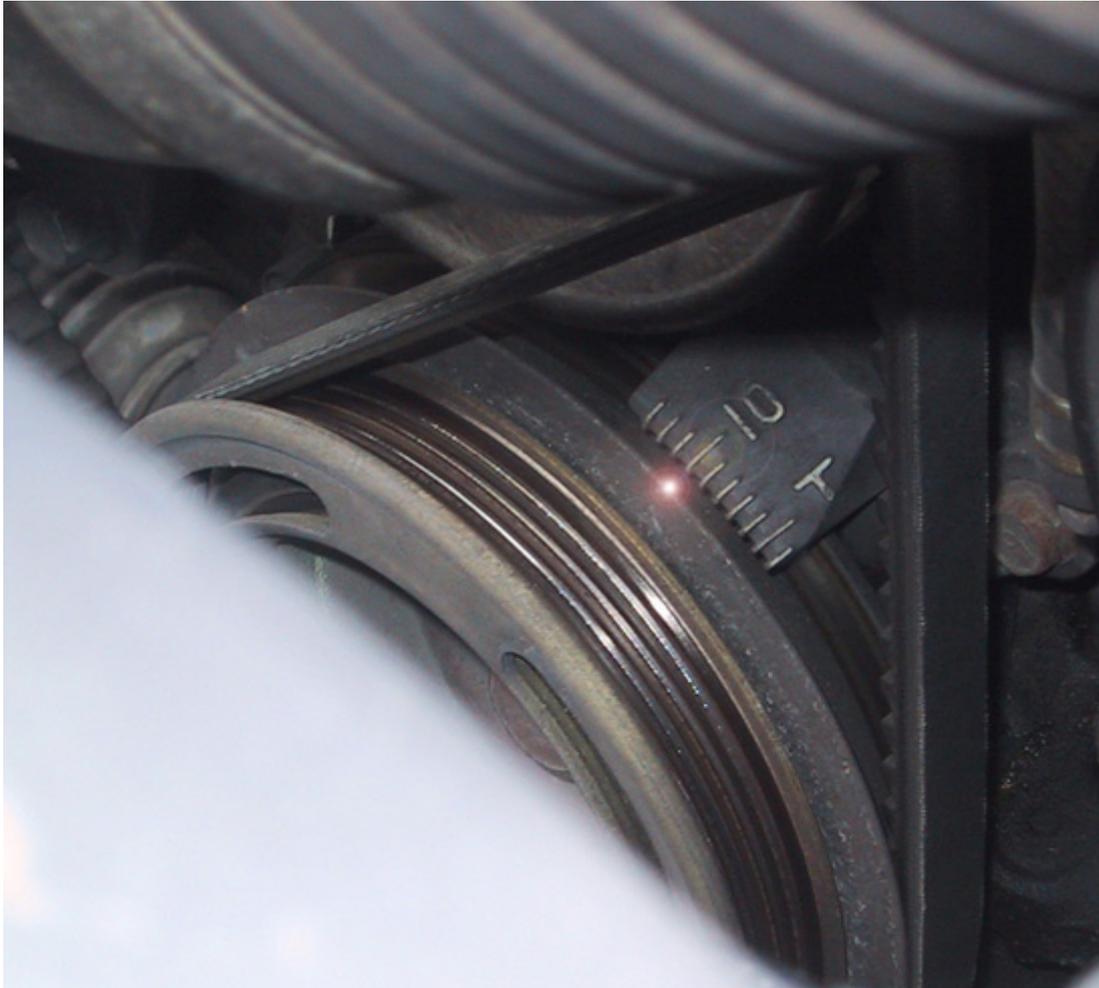
A ce stade, la lampe doit commencer à émettre des flashes. Pointez-là vers la poulie de vilebrequin, et voici ce que vous devriez observer :

La marque d'alignement de PMH (Point Mort Haut) sur la poulie est "flashée" à chaque tour moteur par la lampe. Avec une avance à 10° , cette marque apparaît fixe près du repère "10" au-dessus de la poulie. Le "T" à droite (*Top Dead Center*) désigne le PMH du cylindre n°1. Chaque trait représente 2° .

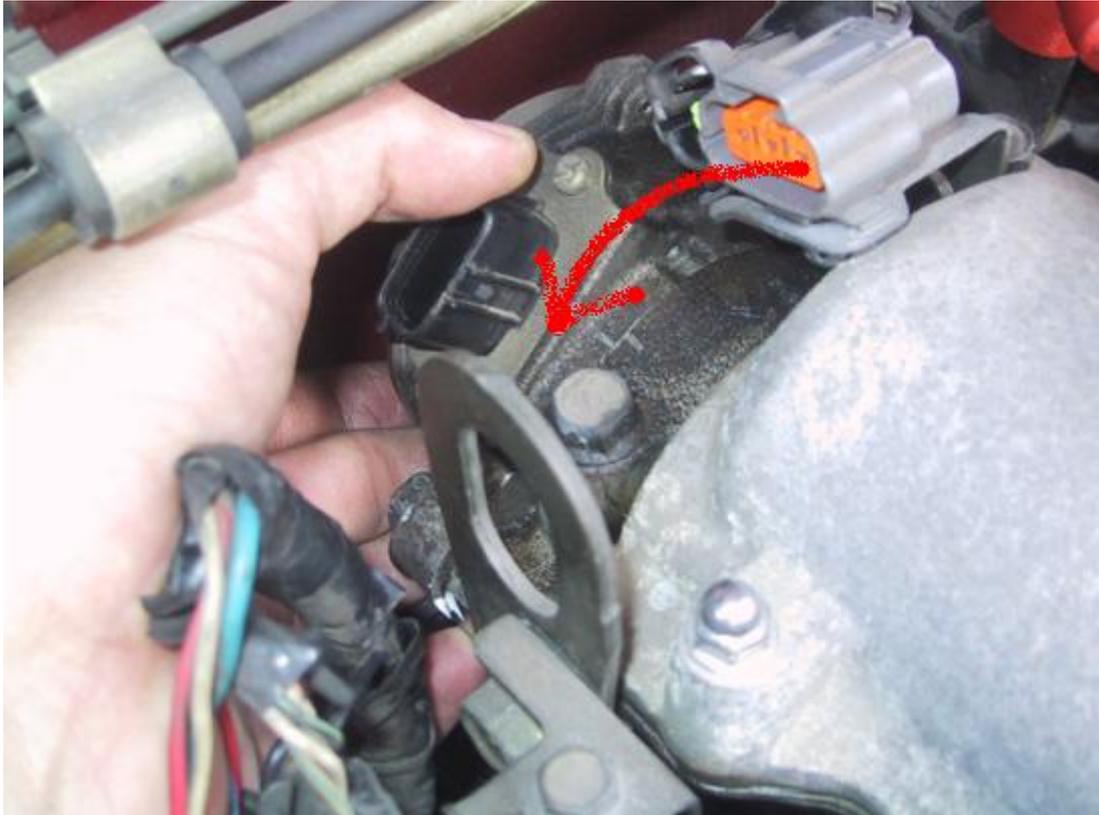
Vous pouvez maintenant agir sur le CAS. Attrapez-le dans votre main et faites-le pivoter vers le bas **tout doucement**. Vous allez entendre le régime moteur augmenter légèrement :

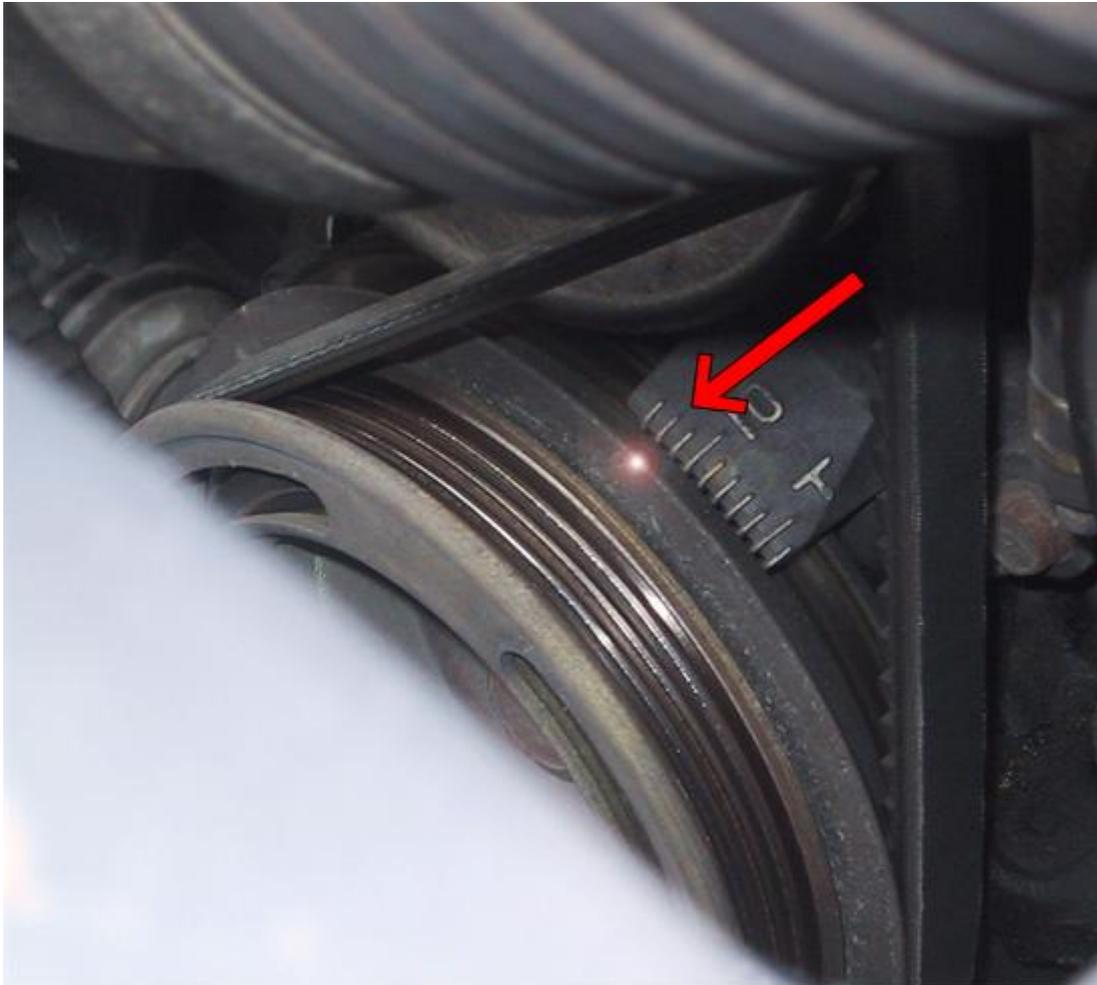
Puis contrôlez à nouveau l'avance avec la lampe dirigée sur la poulie. Répétez l'opération jusqu'à ce que la marque soit flashée 2 crans à gauche du repère "10", comme ceci :
