Contrôle de l'alignement de la distribution sur Mazda MX5 de 1989 à 1993

Il existe une façon sûre et rapide pour contrôler si vous êtes victime du fameux problème de vilebrequin sur votre Miata.

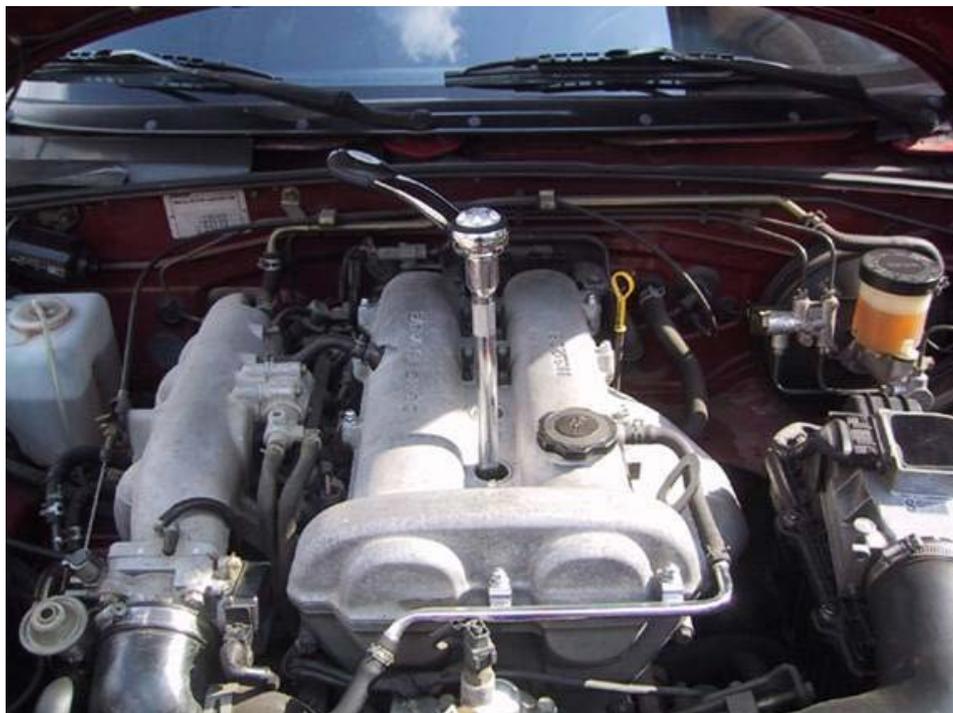
C'est très simple. Il faut pour cela que votre Miata soit sur un sol bien plat, avec un peu de place pour avancer et reculer. Commencez par démonter vos 4 bougies. Débranchez votre faisceau et repérez l'emplacement des fils (sinon l'ordre des connecteurs sur les bobines est, de gauche à droite des plots, 3-2-1-4 sur le moteur 1.6, et 4-1-2-3 sur le moteur 1.8, étant entendu que le cylindre n° 1 est celui situé côté radiateur).

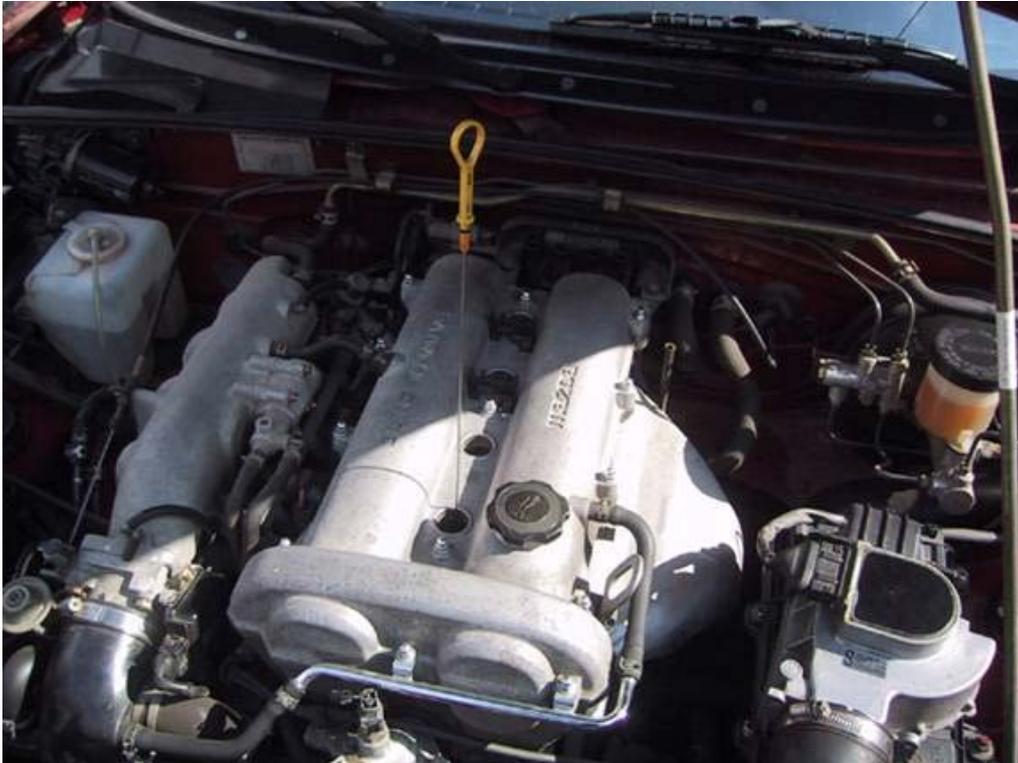
A présent, retirez la tirette d'huile et essayez-là. Glissez-là dans le cylindre n° 1 :

Puis engagez la 5ème vitesse et desserrez le frein à main. En attrapant le bloc moteur, vous devriez être capable de faire bouger la voiture d'avant en arrière. Sinon, faites-vous aider par un ami. Observez attentivement la position de la tirette d'huile : elle monte et descend en fonction de la position de la voiture. Vous devez vous arrêter lorsqu'elle atteint son point le plus élevé. Vous devrez certainement essayer plusieurs fois pour obtenir une position précise.

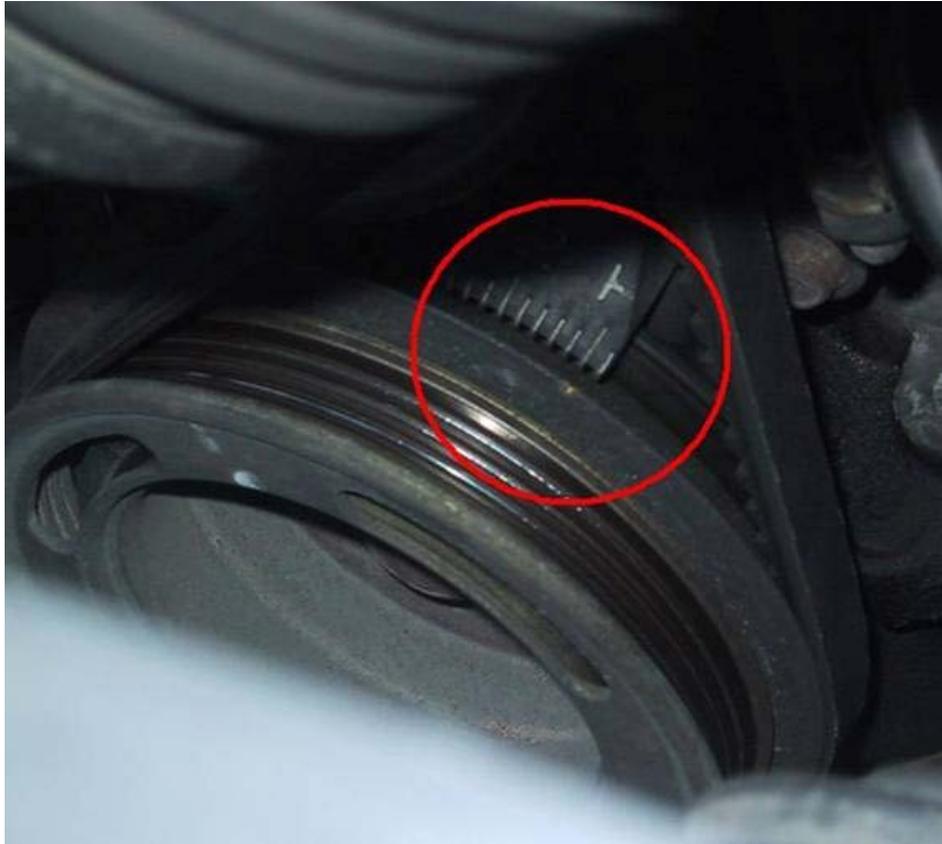
Regardez à présent votre poulie de vilebrequin. La marque jaune doit atterrir exactement devant la marque T, signifiant Top Dead Center (= Point Mort Haut) :

Vous pouvez aussi procéder différemment : alignez le point jaune avec le T et observez ensuite la position de la tige. Au moindre mouvement de la voiture, la tige doit redescendre. Si ce n'est pas le cas, cela signifie que le repère T **ne correspond pas au PMH**.

Si votre Miata est atteinte, vous remarquerez donc que le PMH se situe **en retard**, i.e. plusieurs degrés en sens inverse des aiguilles d'une montre (le moteur de la Miata tourne dans le sens horaire). La méthode n'étant pas extrêmement précise, ne vous affolez pas si vous notez un trait d'écart. Chaque trait correspond à 2° (le repère situé à gauche du T, où il est inscrit le nombre 10, représente la valeur d'avance à allumage par défaut au ralenti, 5 crans avant le T, pour 10°).

Si votre poulie est décalée de 10° antihoraire, cela se traduit par un retard à la distribution du double, soit 20° (car les arbres à cames tournent 2 fois moins vite que le moteur). La perte de puissance généralement constatée provient de ce déréglage.

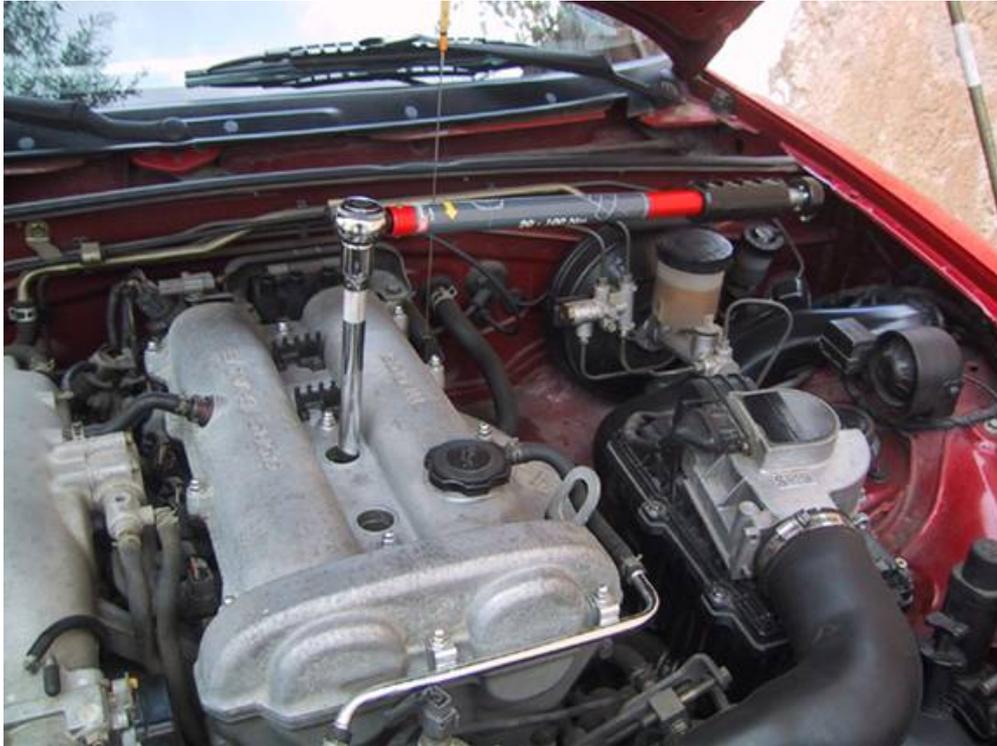
Engagez chaque bougie dans la culasse en la serrant d'abord à la main jusqu'au blocage, puis serrez à **18-20 Nm**.

Si vous n'avez pas de clé dynamométrique, serrez 3/4 de tour pour une bougie neuve ou 1/4 de tour pour une bougie déjà utilisée. La différence provient de l'écrasement du joint de la bougie lorsqu'elle est neuve.
